ข้อมูลสภาพปัญหาและแนวทางการแก้ไขปัญหามลพิษเบื้องต้นของตำแหน่งการกีดขวางทางน้ำ จังหวัดแพร่

รหัสตำแหน่งกีดขวางที่ : BPH0706002001

ชื่อลำน้ำ สร้อย

วันที่สำรวจ 24 มิถุนายน 2568

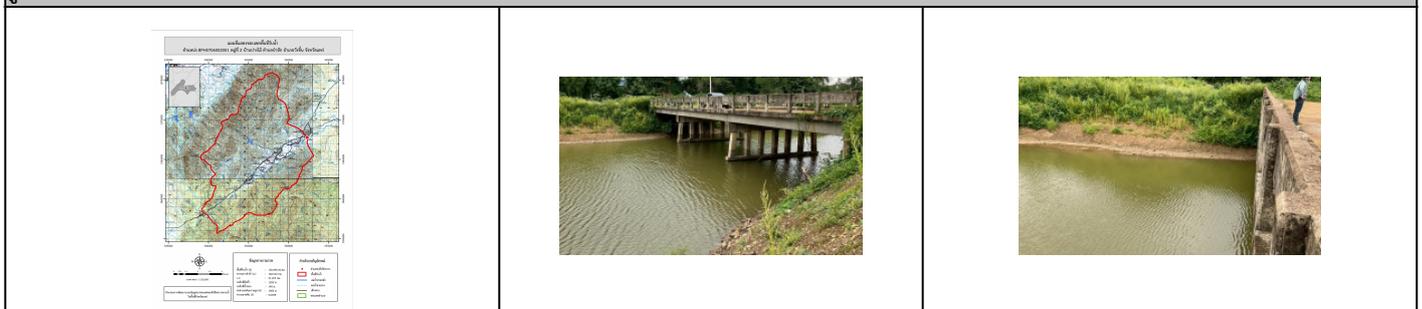
รูปภาพประกอบ

ลักษณะความเสียหาย อื่นๆ (น้ำกัดเซาะ) ระดับ น้อย

ระดับการกีดขวาง น้อย คิดเป็น 1-30%

| สภาพปัญหาการกีดขวางทางน้ำ | แนวทางและวิธีการแก้ไขปัญหามลพิษเบื้องต้น |
|---|---|
| <p>เป็นสะพานข้ามห้วยมีขนาด 36.00 เมตร สูง 5.00 เมตร มีตอม่อ 2 แถว สามารถรองรับปริมาณน้ำหลากได้ แต่เนื่องจากมีกิ่งไม้ เศษกิ่งไม้ วัชพืชและตะกอนมาติดบริเวณตอม่อ ทำให้ระดับน้ำยกตัวสูงขึ้นถึงระดับเหนือสะพานและมีการกัดเซาะรุนแรง</p> | <p>ข้อมูลพื้นที่รับน้ำของตำแหน่งที่เกิดปัญหา<br/> <math>A = 156.69</math> ตารางกิโลเมตร อัตราการไหลสูงสุด = 458.22 ลบ.ม./วินาที<br/> Return period = 100 ปี</p> <p>หน้าตัดระบายน้ำมีขนาดที่เหมาะสมแล้ว ควรวางมาตรการขุดลอก กำจัดวัชพืช กิ่งไม้และสิ่งปฏิกูลในลำน้ำเพื่อรองรับน้ำในฤดูน้ำหลาก<br/> ควรเสริมคันป้องกันกัดเซาะเพื่อลดแรงปะทะของน้ำในบริเวณที่มีการกัดเซาะไม่ให้เกิดเซาะรุนแรงมากยิ่งขึ้น ความลาดชันท้องน้ำ 0.005</p> |
