ชื่อลำน้ำ สร้อย

วันที่สำรวจ 24 มิถุนายน 2568

หมู่บ้าน หมู่ที่ 2 บ้านปางไม้

จังหวัด แพร่

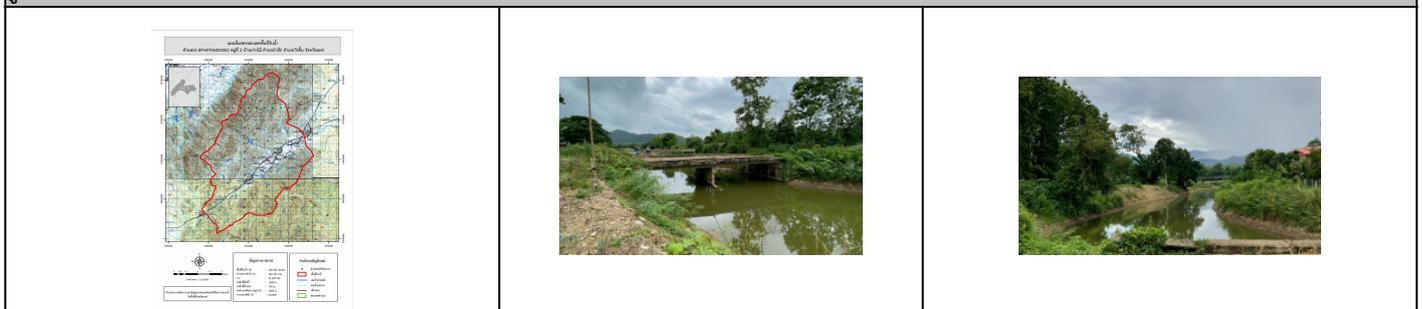
รูปภาพประกอบ

ลักษณะความเสียหาย น้ำท่วม

> โดยมนุษย์ จาก ระบบสาธารณสุขภาค: สะพานมีหน้าตัดแคบเกินไป หรือมีตอม่อมากเกินไปในช่วงฤดูน้ำหลากระบายไม่ทัน

สภาพปัญหาการกีดขวางทางน้ำ	แนวทางและวิธีการแก้ไขปัญหาเบื้องต้น
เป็นสะพานข้ามห้วยมีขนาด 20.00 เมตร สูง 5.00 เมตร มีตอม่อ 1 แถว สามารถรองรับปริมาณน้ำหลากได้ ขนาดของลำน้ำบริเวณสะพานจะแคบกว่าลำน้ำปกติเล็กน้อย ทำให้ในช่วงปีที่มีน้ำหลากมามาก ทำให้ระดับน้ำยกตัวสูงขึ้นถึงระดับเหนือสะพานเล็กน้อยและมีการกัดเซาะรุนแรง	ข้อมูลพื้นที่รับน้ำของตำแหน่งที่เกิดปัญหา A = 156.19 ตารางกิโลเมตร อัตราการไหลสูงสุด = 457.55 ลบ.ม./วินาที Return period = 100 ปี หน้าตัดระบายน้ำมีขนาดที่เหมาะสมแล้ว ควรวางมาตรการขุดลอก กำจัดวัชพืช กิ่งไม้และสิ่งปฏิกูลในลำน้ำเพื่อรองรับน้ำในฤดูน้ำหลาก ควรเสริมคันป้องกันกัดเซาะเพื่อลดแรงปะทะของน้ำในบริเวณที่มีการกัดเซาะไม่ให้เกิดเซาะรุนแรงมากยิ่งขึ้น ความลาดชันท้องน้ำ 0.005
