ชื่อลำน้ำ กระต้อม

วันที่สำรวจ 24 มิถุนายน 2568

หมู่บ้าน หมู่ที่ 1 บ้านแม่กระต้อม

จังหวัด แพร่

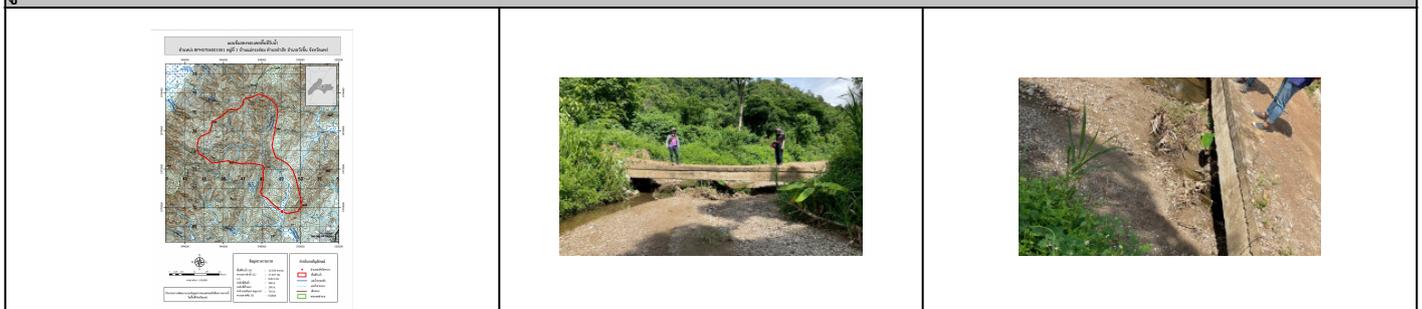
รูปภาพประกอบ

ลักษณะความเสียหาย น้ำท่วม

สภาพปัญหาการกีดขวางทางน้ำ	แนวทางและวิธีการแก้ไขปัญหามาเบื้องต้น
เป็นสะพานข้ามห้วยมีขนาด 10.00 เมตร สูง 2.00 เมตร ไม่มีตอม่อ สามารถรองรับปริมาณน้ำหลากได้ มันมีตะกอนมาติดบริเวณสะพาน ในช่วงปีที่มีน้ำหลากมามาก ทำให้ระดับน้ำยกตัวสูงขึ้นถึงระดับเหนือสะพานเล็กน้อย	ข้อมูลพื้นที่รับน้ำของตำแหน่งที่เกิดปัญหา $A = 15.11$ ตารางกิโลเมตร $L0 = 17.63$ กิโลเมตร $H = 710$ เมตร $C = 0.20$ $t_c = 2.09$ ชั่วโมง $I = 57.60$ มิลลิเมตร/ชั่วโมง อัตราการไหลสูงสุด = 48.38 ลบ.ม./วินาที Return period = 50 ปี หน้าตัดระบายน้ำมีขนาดที่เหมาะสมแล้ว ควรวางมาตรการขุดลอก กำจัดวัชพืช กิ่งไม้และสิ่งปฏิกูลในลำน้ำเพื่อรองรับน้ำในฤดูน้ำหลาก ควรเสริมคันป้องกันการกัดเซาะเพื่อลดแรงปะทะของน้ำในบริเวณที่มีการกัดเซาะ ไม้ให้กัดเซาะรุนแรงมากขึ้น ความลาดชันท้องน้ำ 0.005
