ชื่อลำน้ำ อินลาย เป็นสาขาของแม่น้ำ กระต้อม/สรอย/ยม ประเภทลำน้ำ ลำห้วย วันที่สำรวจ 24 มิถุนายน 2568  
 หมู่บ้าน หมู่ที่ 1 บ้านแม่กระต้อม ตำบล ป่าสัก อำเภอ วังชิ้น จังหวัด แพร่

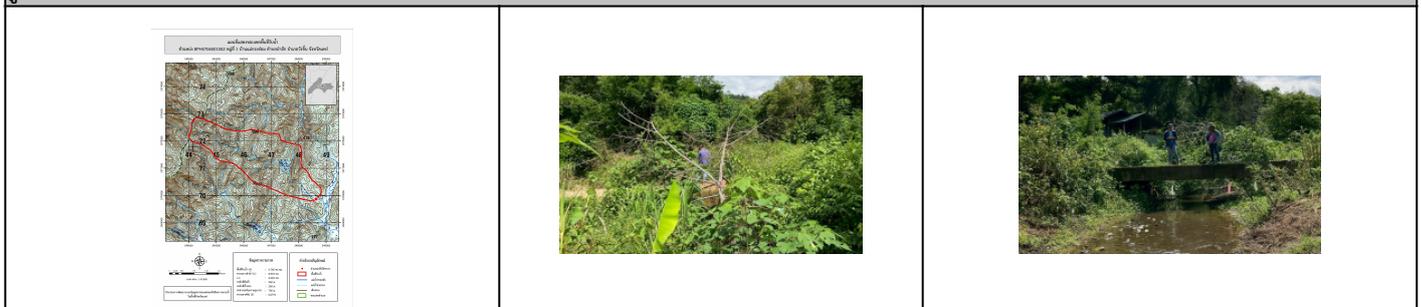
รูปภาพประกอบ

ความยาวของช่วงลำน้ำที่เกิดปัญหา เป็นจุดระยะ น้อยกว่า 10 เมตร การคาดมิ้วของลำน้ำ ไม่คาดมิ้ว วัสดุที่ใช้คาดมิ้วของลำน้ำ -  
 ลักษณะความเสียหาย น้ำท่วม ระดับ น้อย ความถี่ที่เกิดความเสียหาย 2-4 ปีครั้ง ระดับความเสี่ยง น้อย

ระดับการกีดขวาง น้อย คิดเป็น 1-30%

สภาพปัญหาการกีดขวางทางน้ำ	แนวทางและวิธีการแก้ไขปัญหเบื้องต้น
เป็นสะพานข้ามห้วยมีขนาด 10.00 เมตร สูง 2.00 เมตร ไม่มีตอม่อ สามารถรองรับปริมาณน้ำหลากได้ มันมีตะกอนมาติดบริเวณสะพาน ในช่วงปีที่มีน้ำหลากมามาก ทำให้ระดับน้ำยกตัวสูงขึ้นถึงระดับเหนือสะพานเล็กน้อย	ข้อมูลพื้นที่รับน้ำของตำแหน่งที่เกิดปัญหา $A = 6.78$ ตารางกิโลเมตร $L_0 = 8.85$ กิโลเมตร $H = 700$ เมตร $C = 0.20$ $t_c = 0.95$ ชั่วโมง $I = 96.11$ มิลลิเมตร/ชั่วโมง อัตราการไหลสูงสุด = 36.24 ลบ.ม./วินาที Return period = 50 ปี หน้าตัดระบายน้ำมีขนาดที่เหมาะสมแล้ว ควรวางมาตรการขุดลอก กำจัดวัชพืช กิ่งไม้และสิ่งปฏิกูลในลำน้ำเพื่อรองรับน้ำในฤดูน้ำหลาก ความลาดชันท้องน้ำ 0.005
