ชื่อลำน้ำ แม่เงิง

เป็นสาขาของแม่น้ำ ยม

วันที่สำรวจ 25 มิถุนายน 2568

หมู่บ้าน หมู่ที่ 7 บ้านคางใจ

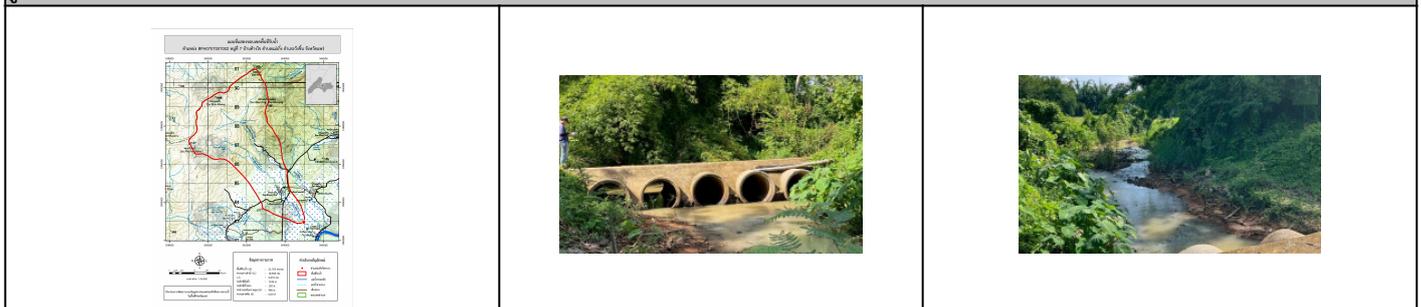
รูปภาพประกอบ

ลักษณะความเสียหาย น้ำท่วม

- > โดยธรรมชาติ ตลิ่งพังการกัดเซาะ การทับถมของตะกอน (ลำน้ำตื้นเขิน) วัชพืช (-)
- > โดยมนุษย์ จาก ระบบสาธารณสุขภาค: ท่อลอดถนนที่ตัดลำน้ำมีขนาดเล็กเกินไประบายน้ำหลากไม่ทัน

สภาพปัญหาการกีดขวางทางน้ำ	แนวทางและวิธีการแก้ไขปัญหาเบื้องต้น
<p>เป็นท่อลอดกลมขนาดเส้นผ่านศูนย์กลางยาว 1.00 เมตร จำนวน 5 ช่อง ใช้เป็นทางข้ามชั่วคราวเข้าพื้นที่ทำการเกษตร</p> <p>หน้าตัดลำน้ำก่อนและหลังท่อลอดดังกล่าวสามารถรองรับปริมาณน้ำได้</p> <p>ท่อลอดกลมดังกล่าวมีขนาดเล็กกว่าขนาดของลำน้ำและไม่เหมาะสม</p> <p>มักมีวัชพืชและตะกอนมาติด</p> <p>ทำให้ระดับน้ำด้านเหนือน้ำสูงกว่าปกติในปีที่มีปริมาณน้ำมากทำให้เอ่อล้นตลิ่งและมีการกัดเซาะตลิ่งเล็กน้อยทุกปี</p>	<p>ข้อมูลพื้นที่รับน้ำของตำแหน่งที่เกิดปัญหา</p> <p>$A = 21.76$ ตารางกิโลเมตร $L0 = 18.94$ กิโลเมตร $H = 980$ เมตร $C = 0.30$</p> <p>$t_c = 2.00$ ชั่วโมง $I = 40.73$ มิลลิเมตร/ชั่วโมง อัตราการไหลสูงสุด = 73.93 ลบ.ม./วินาที</p> <p>Return period = 5 ปี</p> <p>ควรพิจารณาปรับปรุงโครงสร้างโดยเปลี่ยนเป็นท่อลอดเหลี่ยม ขนาด 2×2.5 เมตร จำนวน 3 ช่อง เพื่อขยายหน้าตัดและเพิ่มศักยภาพการระบายน้ำหลาก</p> <p>วางมาตรการตรวจสอบสิ่งปฏิกูล</p> <p>และเศษกิ่งไม้ที่มาติดบริเวณด้านเหนือน้ำให้กำจัดออกก่อน</p> <p>และหลังช่วงฤดูน้ำหลาก เพื่อรองรับปริมาณน้ำหลาก</p> <p>ควรเสริมคันป้องกันกัดเซาะเพื่อลดแรงปะทะของน้ำในบริเวณที่มีการกัดเซาะไม่ให้เกิดเซาะรุนแรงมากยิ่งขึ้น ความลาดชันท้องน้ำ 0.007</p>
