ชื่อลำน้ำ แม่เงิง

วันที่สำรวจ 25 มิถุนายน 2568

หมู่บ้าน หมู่ที่ 7 บ้านคางใจ

จังหวัด แพร่

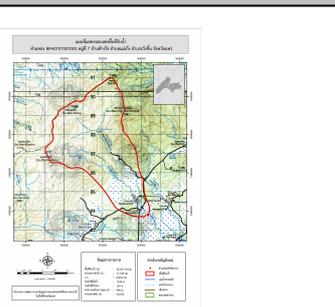
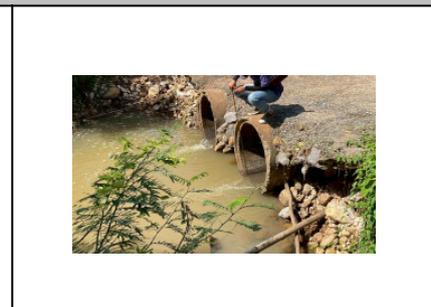
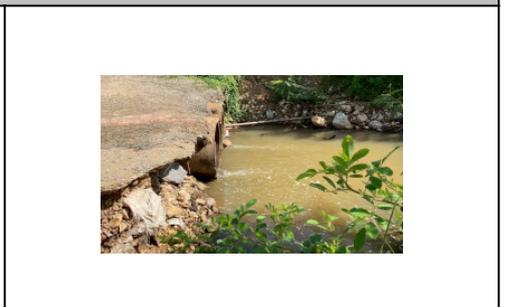
รูปภาพประกอบ

จาก ระบบสาธารณสุขโรค: ท่อลอดถนนที่ตัดลำน้ำมีขนาดเล็กเกินไประบายน้ำหลากไม่ทัน

ระดับการกีดขวาง มาก คิดเป็น มากกว่า 70%

สภาพปัญหาการกีดขวางทางน้ำ	แนวทางและวิธีการแก้ไขปัญหเบื้องต้น
<p>เป็นท่อลอดกลมขนาดเส้นผ่านศูนย์กลางยาว 1.00 เมตร จำนวน 2 ช่อง ใช้เป็นทางข้ามชั่วคราวเข้าพื้นที่ทำการเกษตร</p> <p>หน้าตัดลำน้ำก่อนและหลังท่อลอดดังกล่าวสามารถรองรับปริมาณน้ำได้</p> <p>ท่อลอดกลมดังกล่าวมีขนาดเล็กกว่าขนาดของลำน้ำ มักมีวัชพืชและตะกอนมาติด ทำให้ระดับน้ำด้านเหนือสูงกว่าปกติในปีที่มีปริมาณน้ำมากทำให้เอ่อล้นตลิ่งและมีการกัดเซาะตลิ่งเล็กน้อยทุกปี</p>	<p>ข้อมูลพื้นที่รับน้ำของตำแหน่งที่เกิดปัญหา</p> <p>$A = 20.37$ ตารางกิโลเมตร $L0 = 17.71$ กิโลเมตร $H = 980$ เมตร $C = 0.30$</p> <p>$t_c = 1.85$ ชั่วโมง $I = 43.09$ มิลลิเมตร/ชั่วโมง อัตราการไหลสูงสุด = 73.19 ลบ.ม./วินาที</p> <p>Return period = 5 ปี</p> <p>ควรพิจารณาปรับปรุงโครงสร้างโดยเปลี่ยนเป็นท่อลอดเหลี่ยม ขนาด 2×2.5 เมตร จำนวน 3 ช่อง เพื่อขยายหน้าตัดและเพิ่มศักยภาพการระบายน้ำหลาก</p> <p>วางมาตรการตรวจสอบสิ่งปฏิกูล</p> <p>และเศษกิ่งไม้ที่มามีติดบริเวณด้านเหนือน้ำให้กำจัดออกก่อน</p> <p>และหลังช่วงฤดูน้ำหลาก เพื่อรองรับปริมาณน้ำหลาก</p> <p>ควรเสริมคันป้องกันกัดเซาะเพื่อลดแรงปะทะของน้ำในบริเวณที่มีการกัดเซาะไม่ให้เกิดเซาะรุนแรงมากยิ่งขึ้น ความลาดชันท้องน้ำ 0.007</p>
