ข้อมูลสภาพปัญหาและแนวทางการแก้ไขปัญหาเบื้องต้นของตำแหน่งการกีดขวางทางน้ำ จังหวัดแพร่

รหัสตำแหน่งกีดขวางที่ : BPH0707004001

ชื่อลำน้ำ สลก เป็นสาขาของแม่น้ำ ยม ประเภทลำน้ำ ลำห้วย วันที่สำรวจ 25 มิถุนายน 2568
 หมู่บ้าน หมู่ที่ 4 บ้านสลก ตำบล แม่เกິง อำเภอ วังชิ้น จังหวัด แพร่

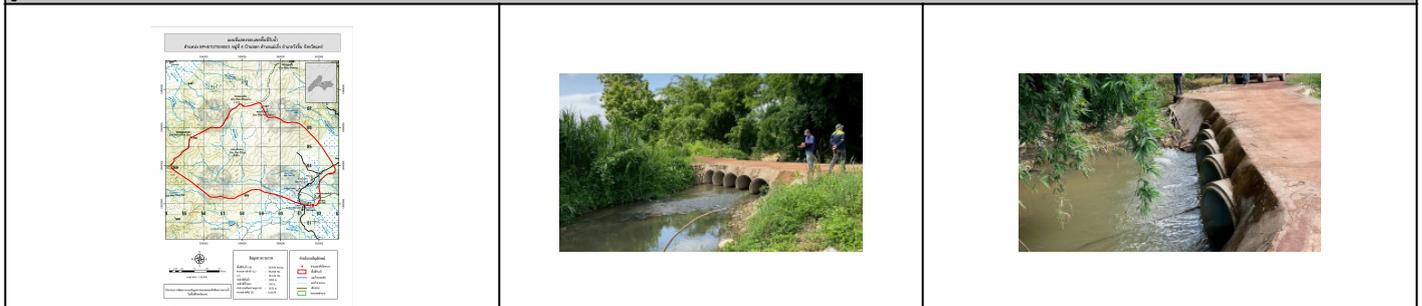
รูปภาพประกอบ

- > โดยธรรมชาติ -
- > โดยมนุษย์ จาก ระบบสาธารณสุขภาค: ท่อลอดถนนที่ตัดลำน้ำมีขนาดเล็กเกินไประบายน้ำหลากไม่ทัน

| สภาพปัญหาการกีดขวางทางน้ำ | แนวทางและวิธีการแก้ไขปัญหาเบื้องต้น |
|---|--|
| <p>เป็นทางน้ำผ่าน มีท่อลอดกลมขนาดเส้นผ่านศูนย์กลางยาว 1.00 เมตร จำนวน 5 ช่อง ใช้เป็นทางข้ามชั่วคราวเข้าพื้นที่ทำการเกษตร</p> <p>หน้าตัดลำน้ำก่อนและหลังท่อลอดดังกล่าวสามารถรองรับปริมาณน้ำได้</p> <p>ท่อลอดกลมดังกล่าวมีขนาดเล็กกว่าขนาดของลำน้ำ มักมีวัชพืชและตะกอนมาติด ทำให้ระดับน้ำด้านเหนือน้ำสูงกว่าปกติในปีที่มีปริมาณน้ำมากทำให้เอ่อล้นตลิ่งและมีการกัดเซาะตลิ่งเล็กน้อยทุกปี</p> | <p>ข้อมูลพื้นที่รับน้ำของตำแหน่งที่เกิดปัญหา</p> <p>A = 28.43 ตารางกิโลเมตร อัตราการไหลสูงสุด = 82.30 ลบ.ม./วินาที</p> <p>Return period = 5 ปี</p> <p>ควรพิจารณาปรับปรุงโครงสร้างโดยเปลี่ยนเป็นท่อลอดเหลี่ยม ขนาด 2 x 2.5 เมตร จำนวน 3 ช่อง เพื่อขยายหน้าตัดและเพิ่มศักยภาพการระบายน้ำหลาก</p> <p>วางมาตรการตรวจสอบสิ่งปฏิกูล</p> <p>และเศษกิ่งไม้ที่มาติดบริเวณด้านเหนือน้ำให้กำจัดออกก่อน</p> <p>และหลังช่วงฤดูน้ำหลาก เพื่อรองรับปริมาณน้ำหลาก</p> <p>ควรเสริมคันป้องกันกัดเซาะเพื่อลดแรงปะทะของน้ำในบริเวณที่มีการกัดเซาะไม่ให้เกิดเซาะรุนแรงมากยิ่งขึ้น ความลาดชันท้องน้ำ 0.008</p> |
