ชื่อลำน้ำ แม่พุง

วันที่สำรวจ 26 มิถุนายน 2568

หมู่บ้าน หมู่ที่ 10 บ้านแม่พุง

จังหวัด แพร่

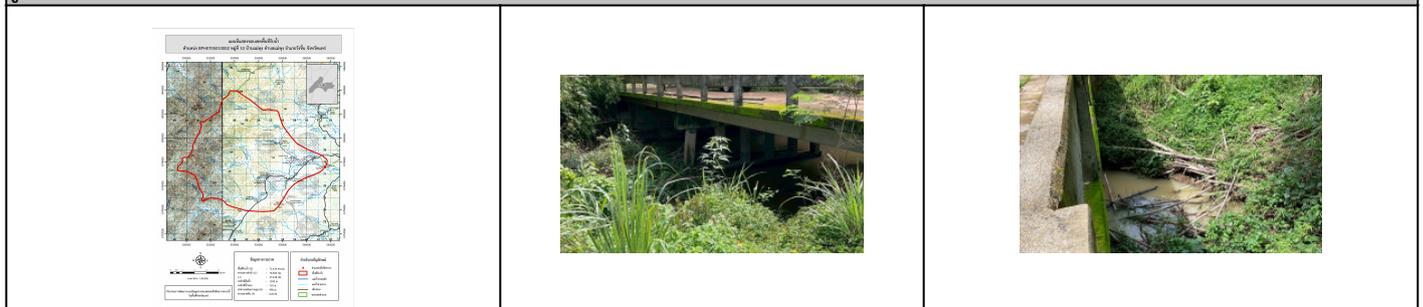
รูปภาพประกอบ

ลักษณะความเสียหาย น้ำท่วม

ระดับ น้อย

สภาพปัญหาการกีดขวางทางน้ำ	แนวทางและวิธีการแก้ไขปัญหาเบื้องต้น
เป็นสะพานข้ามห้วยมีขนาดกว้าง 20.00 เมตร สูง 5.00 เมตร และมีตอม่อ 1 แถว หน้าตัดลำน้ำก่อนและหลังสะพานดังกล่าวสามารถรองรับปริมาณน้ำได้ สะพานดังกล่าวมีขนาดที่เท่าขนาดของลำน้ำ มักมีเศษวัชพืชมาติดตอม่อ ทำให้ระดับน้ำด้านเหนือน้ำสูงกว่าปกติในปีที่มีปริมาณน้ำมากทำให้เอ่อล้นตลิ่ง และมีการกัดเซาะเล็กน้อยทุกปี	ข้อมูลพื้นที่รับน้ำของตำแหน่งที่เกิดปัญหา $A = 71.42$ ตารางกิโลเมตร อัตราการไหลสูงสุด = 277.12 ลบ.ม./วินาที Return period = 50 ปี หน้าตัดระบายน้ำมีขนาดที่เหมาะสมแล้ว ควรวางมาตรการขุดลอก กำจัดวัชพืช กิ่งไม้และสิ่งปฏิกูลในลำน้ำเพื่อรองรับน้ำในฤดูน้ำหลาก ความลาดชันท้องน้ำ 0.005
