ชื่อลำน้ำ แม่พุง

วันที่สำรวจ 26 มิถุนายน 2568

หมู่บ้าน หมู่ที่ 11 บ้านป่าไผ่

จังหวัด แพร่

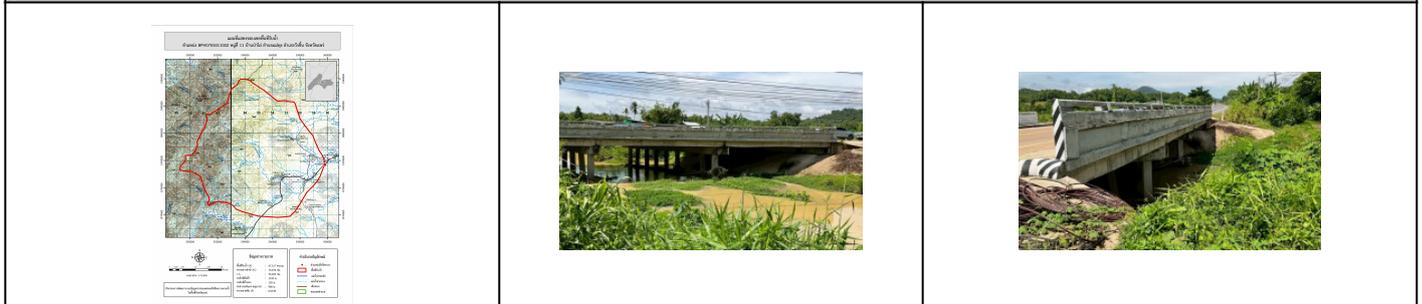
รูปภาพประกอบ

ลักษณะความเสียหาย น้ำท่วม

> โดยธรรมชาติ การทับถมของตะกอน (ลำน้ำตื้นเขิน)

> โดยมนุษย์ จาก การถมดิน

สภาพปัญหาการกีดขวางทางน้ำ	แนวทางและวิธีการแก้ไขปัญหาเบื้องต้น
เป็นสะพานข้ามห้วยมีขนาดกว้าง 30.00 เมตร สูง 5.00 เมตร และมีตอม่อ 2 แถว หน้าตัดลำน้ำก่อนและหลังสะพานดังกล่าวสามารถรองรับปริมาณน้ำได้ สะพานดังกล่าวมีขนาดที่เท่าขนาดของลำน้ำ มักมีเศษตะกอนมาติดหน้าตอม่อ ทำให้ระดับน้ำด้านเหนือน้ำสูงกว่าปกติในปีที่มีปริมาณน้ำมากทำให้เอ่อล้นตลิ่ง และมีการกัดเซาะเล็กน้อยทุกปี	ข้อมูลพื้นที่รับน้ำของตำแหน่งที่เกิดปัญหา $A = 67.32$ ตารางกิโลเมตร อัตราการไหลสูงสุด = 311.61 ลบ.ม./วินาที Return period = 100 ปี หน้าตัดระบายน้ำมีขนาดที่เหมาะสมแล้ว ควรวางมาตรการขุดลอก กำจัดวัชพืช กิ่งไม้และสิ่งปฏิกูลในลำน้ำเพื่อรองรับน้ำในฤดูน้ำหลาก ความลาดชันท้องน้ำ 0.005
