ข้อมูลสภาพปัญหาและแนวทางการแก้ไขปัญหาเบื้องต้นของตำแหน่งการกีดขวางทางน้ำ จังหวัดแพร่

รหัสตำแหน่งกีดขวางที่ : BPH0705015002

ชื่อลำน้ำ แม่พุงหลวง

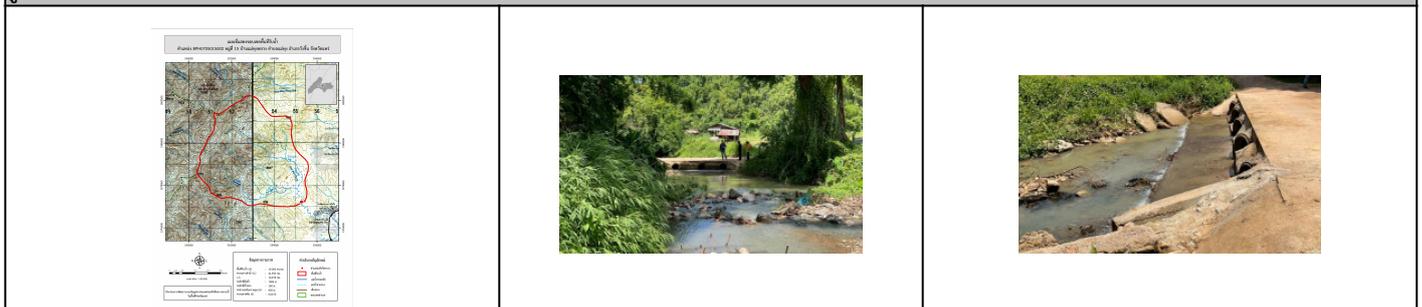
รูปภาพประกอบ

สภาพปัญหาการกีดขวางทางน้ำ	แนวทางและวิธีการแก้ไขปัญหามาเบื้องต้น
<p>เป็นทางน้ำผ่าน มีท่อลอดกลมขนาดเส้นผ่านศูนย์กลางยาว 0.60 เมตร จำนวน 5 ช่อง ใช้เป็นทางข้ามเข้าพื้นที่ทำการเกษตร</p> <p>หน้าตัดลำน้ำก่อนและหลังท่อลอดดังกล่าวสามารถรองรับปริมาณน้ำได้</p> <p>ท่อลอดกลมดังกล่าวมีขนาดเล็กกว่าขนาดของลำน้ำ</p> <p>ยอมให้มีการไหลผ่านข้ามเส้นทางได้ในช่วงน้ำหลาก มักมีวัชพืชและตะกอนมาติด</p> <p>ทำให้ระดับน้ำด้านเหนือน้ำสูงกว่าปกติในปีที่มีปริมาณน้ำมากทำให้เอ่อล้นตลิ่งและมีการกัดเซาะตลิ่งเล็กน้อยทุกปี</p>	<p>ข้อมูลพื้นที่รับน้ำของตำแหน่งที่เกิดปัญหา</p> <p>$A = 19.28$ ตารางกิโลเมตร $L0 = 21.96$ กิโลเมตร $H = 820$ เมตร $C = 0.25$</p> <p>$t_c = 2.54$ ชั่วโมง $I = 34.04$ มิลลิเมตร/ชั่วโมง อัตราการไหลสูงสุด = 45.61 ลบ.ม./วินาที</p> <p>Return period = 5 ปี</p> <p>ควรพิจารณาปรับปรุงโครงสร้างโดยเปลี่ยนเป็นท่อลอดเหลี่ยม ขนาด 2 x 2.5 เมตร จำนวน 2 ช่อง เพื่อขยายหน้าตัดและเพิ่มศักยภาพการระบายน้ำหลาก</p> <p>วางมาตรการตรวจสอบสิ่งปฏิกูล</p> <p>และเศษกิ่งไม้ที่มามีติดบริเวณด้านเหนือน้ำให้กำจัดออกก่อน</p> <p>และหลังช่วงฤดูน้ำหลาก เพื่อรองรับปริมาณน้ำหลาก</p> <p>ควรเสริมคันป้องกันกัดเซาะเพื่อลดแรงปะทะของน้ำในบริเวณที่มีการกัดเซาะไม่ให้เกิดเซาะรุนแรงมากยิ่งขึ้น ความลาดชันท้องน้ำ 0.007</p>
