ข้อมูลสภาพปัญหาและแนวทางการแก้ไขปัญหาเบื้องต้นของตำแหน่งการกีดขวางทางน้ำ จังหวัดแพร่

รหัสตำแหน่งกีดขวางที่ : BPH0705004001

ชื่อลำน้ำ แม่พุงหลวง

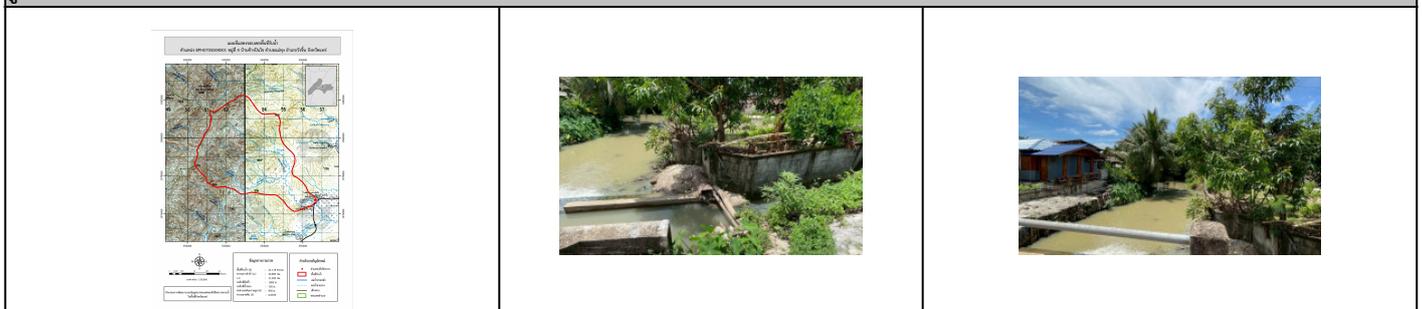
รูปภาพประกอบ

ลักษณะความเสียหาย อื่นๆ (น้ำกัดเซาะ) ระดับ ปานกลาง

สภาพปัญหาการกีดขวางทางน้ำ	แนวทางและวิธีการแก้ไขปัญหาเบื้องต้น
เป็นสะพานข้ามห้วยมีขนาดกว้าง 10.00 เมตร สูง 2.00 เมตร ไม่มีตอม่อ หน้าตัดลำน้ำก่อนและหลังสะพานดังกล่าวสามารถรองรับปริมาณน้ำได้ สะพานดังกล่าวมีขนาดที่เท่าขนาดของลำน้ำ มักมีการกัดเซาะทุกปี	ข้อมูลพื้นที่รับน้ำของตำแหน่งที่เกิดปัญหา $A = 21.12$ ตารางกิโลเมตร $L0 = 23.89$ กิโลเมตร $H = 850$ เมตร $C = 0.25$ $tc = 2.76$ ชั่วโมง $I = 50.82$ มิลลิเมตร/ชั่วโมง อัตราการไหลสูงสุด = 74.59 ลบ.ม./วินาที Return period = 100 ปี ควรเสริมคั่นป้องกันการกัดเซาะเพื่อลดแรงปะทะของน้ำในบริเวณที่มีการกัดเซาะได้ ไม่ให้กัดเซาะรุนแรงมากยิ่งขึ้น ความลาดชันท้องน้ำ 0.005
