ข้อมูลสภาพปัญหาและแนวทางการแก้ไขปัญหาเบื้องต้นของตำแหน่งการกีดขวางทางน้ำ จังหวัดแพร่

รหัสตำแหน่งกีดขวางที่ : BPH0705006002

ชื่อลำน้ำ แม่ต๋ึด

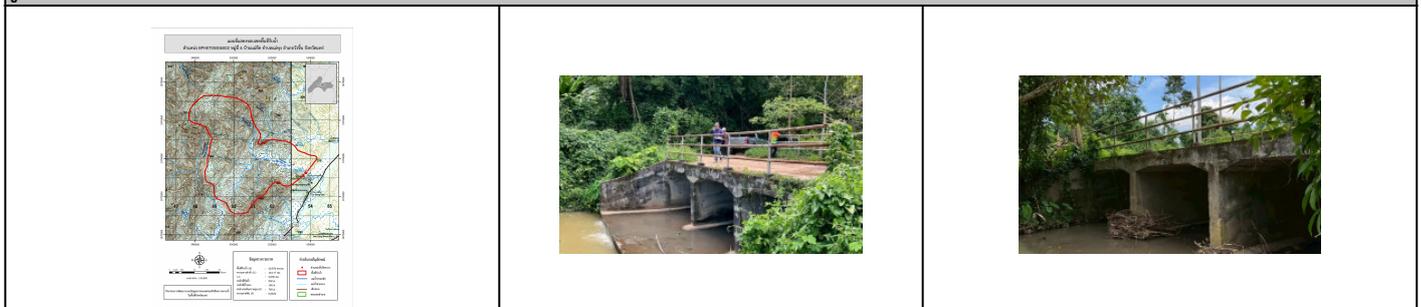
รูปภาพประกอบ

จาก ระบบสาธารณสุขโรค: ท่อลอดถนนที่ตัดลำน้ำมีขนาดเล็กเกินไประบายน้ำหลากไม่ทัน

สภาพปัญหาการกีดขวางทางน้ำ	แนวทางและวิธีการแก้ไขปัญหเบื้องต้น
<p>เป็นท่อลอดเหลี่ยมขนาดกว้าง 3.00 เมตร สูง 3.00 เมตร จำนวน 3 ช่อง</p> <p>ใช้เป็นทางข้ามชั่วคราวเข้าพื้นที่ทำการเกษตร</p> <p>หน้าตัดลำน้ำก่อนและหลังท่อลอดดังกล่าวสามารถรองรับปริมาณน้ำได้</p> <p>ท่อลอดเหลี่ยมดังกล่าวมีขนาดที่เล็กกว่าขนาดของลำน้ำ</p> <p>มักมีเศษวัชพืชและเศษกิ่งไม้มาติด</p> <p>ทำให้ระดับน้ำด้านเหนือน้ำสูงกว่าปกติในปีที่มีปริมาณน้ำมากทำให้เอ่อล้นตลิ่ง</p> <p>และมีการกัดเซาะเล็กน้อยทุกปี</p>	<p>ข้อมูลพื้นที่รับน้ำของตำแหน่งที่เกิดปัญหา</p> <p>$A = 20.87$ ตารางกิโลเมตร $L0 = 18.12$ กิโลเมตร $H = 760$ เมตร $C = 0.35$</p> <p>$t_c = 2.10$ ชั่วโมง $I = 50.19$ มิลลิเมตร/ชั่วโมง อัตราการไหลสูงสุด = 101.92 ลบ.ม./วินาที</p> <p>Return period = 20 ปี</p> <p>หน้าตัดระบายน้ำมีขนาดที่เหมาะสมแล้ว ควรวางมาตรการขุดลอก กำจัดวัชพืช กิ่งไม้และสิ่งปฏิกูลในลำน้ำเพื่อรองรับน้ำในฤดูน้ำหลาก</p> <p>ควรเสริมคันป้องกันการกัดเซาะเพื่อลดแรงปะทะของน้ำในบริเวณที่มีการกัดเซาะ</p> <p>มิให้กัดเซาะรุนแรงมากยิ่งขึ้น ความลาดชันท้องน้ำ 0.005</p>
