ข้อมูลสภาพปัญหาและแนวทางการแก้ไขปัญหาเบื้องต้นของตำแหน่งการกีดขวางทางน้ำ จังหวัดแพร่

รหัสตำแหน่งกีดขวางที่ : BPH0705007001

ชื่อลำน้ำ สร้อย

วันที่สำรวจ 26 มิถุนายน 2568

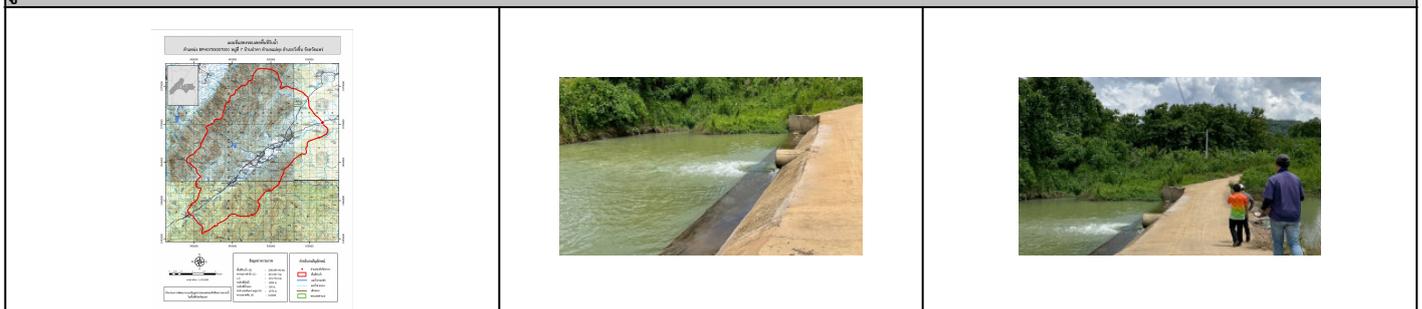
สภาพปัญหาการกีดขวางทางน้ำ	แนวทางและวิธีการแก้ไขปัญหเบื้องต้น
<p>เป็นทางน้ำผ่าน มีท่อลอดกลมขนาดเส้นผ่านศูนย์กลางยาว 0.60 เมตร จำนวน 1 ช่อง ใช้เป็นทางข้ามพื้นที่ทำการเกษตร</p> <p>หน้าตัดลำน้ำก่อนและหลังท่อลอดดังกล่าวสามารถรองรับปริมาณน้ำได้</p> <p>ท่อลอดมีขนาดที่เล็กกว่าขนาดของลำน้ำ ย่อมให้มีการไหลข้ามในช่วงน้ำหลาก ทำให้ระดับน้ำด้านเหนือน้ำสูงกว่าปกติในปีที่มีปริมาณน้ำมากทำให้เอ่อล้นตลิ่งและมีการกัดเซาะเล็กน้อยทุกปี</p>	<p>ข้อมูลพื้นที่รับน้ำของตำแหน่งที่เกิดปัญหา</p> <p>A = 208.69 ตารางกิโลเมตร อัตราการไหลสูงสุด = 219.79 ลบ.ม./วินาที</p> <p>Return period = 5 ปี</p> <p>เนื่องจากเป็นถนนเข้าพื้นที่เกษตร มีการสัญจรน้อย และมีปัญหาการระบายน้ำเฉพาะช่วงน้ำหลากการก่อสร้างใหม่เน้นใช้งบประมาณค่อนข้างมากดังนั้นจึงเสนอแนวทางแก้ไขใน 2 รูปแบบคือ 1. ใช้ท่อเดิมและยอมรับสภาพให้น้ำไหลข้ามช่วงน้ำหลาก 2. หากมีงบประมาณเพียงพอควรรื้อถอนและขุดลอกขยายลำน้ำและเปลี่ยนจากท่อลอดเดิมเป็นสะพาน เพื่อขยายหน้าตัดและเพิ่มศักยภาพการระบายน้ำหลาก</p> <p>ควรวางมาตรการขุดลอก กำจัดวัชพืช</p> <p>กิ่งไม้และสิ่งปฏิกูลในลำน้ำเพื่อรองรับน้ำในฤดูน้ำหลากอย่างสม่ำเสมอ</p> <p>และควรเสริมคันป้องกันการกัดเซาะเพื่อลดแรงปะทะของน้ำในบริเวณที่มีการกัดเซาะไม่ให้กัดเซาะรุนแรงมากยิ่งขึ้น ความลาดชันท้องน้ำ 0.005</p>
