ข้อมูลสภาพปัญหาและแนวทางการแก้ไขปัญหาเบื้องต้นของตำแหน่งการกีดขวางทางน้ำ จังหวัดแพร่

รหัสตำแหน่งกีดขวางที่ : BPH0705009002

ชื่อลำน้ำ สร้อย

จังหวัดแพร่

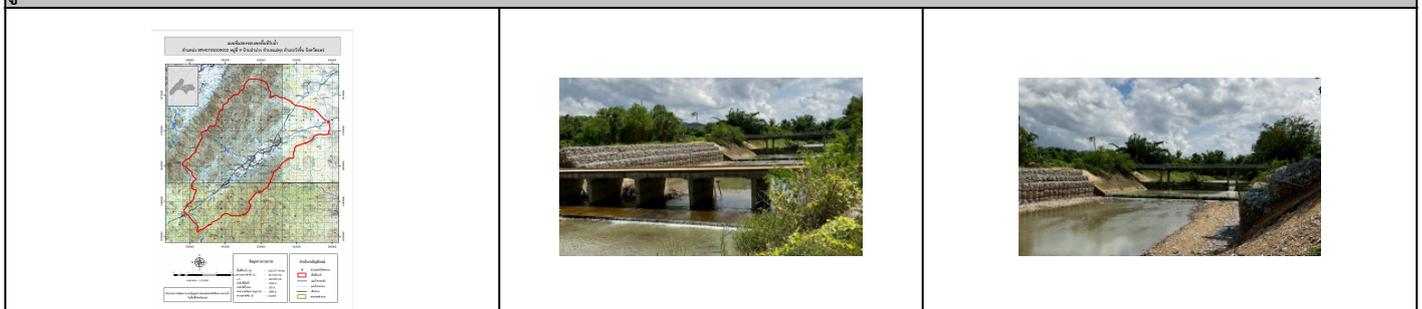
รูปภาพประกอบ

- > โดยธรรมชาติ -
- > โดยมนุษย์ จาก อื่นๆ (บล็อกคอนกรีตเสริมเสาดตรงกลางมากเกินไปเศษไม้มาติด)

ระดับการกีดขวาง ปานกลาง คิดเป็น 30-70%

| สภาพปัญหาการกีดขวางทางน้ำ | แนวทางและวิธีการแก้ไขปัญหาเบื้องต้น |
|---|--|
| <p>เป็นท่อลอดเหลี่ยมขนาดกว้าง 4.00 เมตร สูง 2.00 เมตร จำนวน 7 ช่อง ใช้เป็นทางข้ามชั่วคราวเข้าพื้นที่ทำการเกษตร</p> <p>หน้าตัดลำน้ำก่อนและหลังท่อลอดดังกล่าวสามารถรองรับปริมาณน้ำได้</p> <p>ท่อลอดเหลี่ยมดังกล่าวมีขนาดที่เล็กกว่าขนาดของลำน้ำเล็กน้อย</p> <p>มักมีวัชพืชและตะกอนมาติด</p> <p>ระดับน้ำด้านเหนือน้ำสูงกว่าปกติในปีที่มีปริมาณน้ำมากทำให้เอ่อล้นตลิ่ง และมีการกัดเซาะเล็กน้อยทุกปี</p> | <p>ข้อมูลพื้นที่รับน้ำของตำแหน่งที่เกิดปัญหา</p> <p>$A = 220.58$ ตารางกิโลเมตร อัตราการไหลสูงสุด = 300.72 ลบ.ม./วินาที</p> <p>Return period = 10 ปี</p> <p>หน้าตัดระบายน้ำมีขนาดที่เหมาะสมแล้ว ควรวางมาตรการขุดลอก กำจัดวัชพืช กิ่งไม้และสิ่งปฏิกูลในลำน้ำเพื่อรองรับน้ำในฤดูน้ำหลาก ความลาดชันท้องน้ำ 0.006</p> |
