ข้อมูลสภาพปัญหาและแนวทางการแก้ไขปัญหาเบื้องต้นของตำแหน่งการกีดขวางทางน้ำ จังหวัดแพร่

รหัสตำแหน่งกีดขวางที่ : BPH0705008001

ชื่อลำน้ำ น้ำที่ต้งจากนา เป็นสาขาของแม่น้ำ สร้อย/ยม ประเภทลำน้ำ ลำห้วย
หมู่บ้าน หมู่ที่ 8 บ้านปางไฮ ตำบล แม่พุง อำเภอ วังชิ้น จังหวัด แพร่

วันที่สำรวจ 26 มิถุนายน 2568

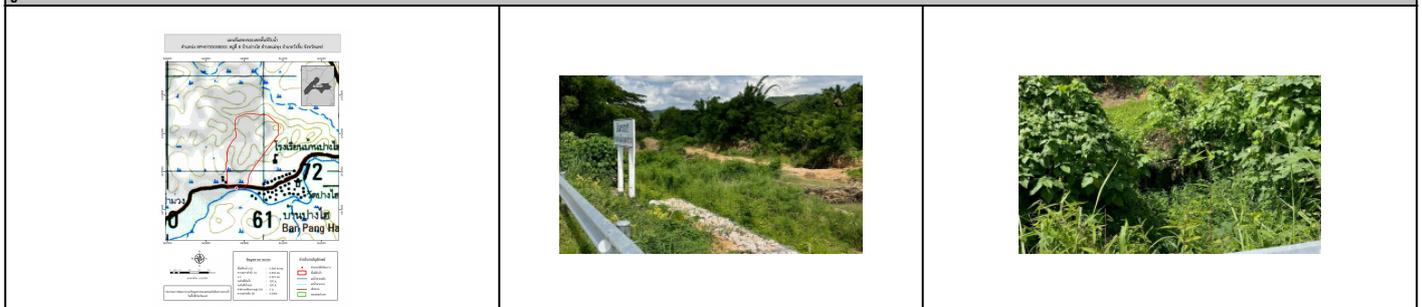
รูปภาพประกอบ

สภาพปัญหาการกีดขวางทางน้ำ	แนวทางและวิธีการแก้ไขปัญหเบื้องต้น
เป็นท่อลอดเหลี่ยมขนาดกว้าง 4.00 เมตร สูง 3.00 เมตร จำนวน 2 ช่อง ถูกวางอยู่ใต้ถนน หน้าตัดลำน้ำก่อนและหลังท่อลอดดังกล่าวสามารถรองรับปริมาณน้ำได้ ท่อลอดเหลี่ยมดังกล่าวมีขนาดที่เล็กกว่าขนาดของลำน้ำเล็กน้อย มักมีวัชพืชและตะกอนมาติด ระดับน้ำด้านเหนือน้ำสูงกว่าปกติในปีที่มีปริมาณน้ำมากทำให้เอ่อล้นตลิ่ง และมีการกัดเซาะเล็กน้อยทุกปี	ข้อมูลพื้นที่รับน้ำของตำแหน่งที่เกิดปัญหา A = 0.27 ตารางกิโลเมตร L0 = 0.45 กิโลเมตร H = 1 เมตร C = 0.25 tc = 0.38 ชั่วโมง l = 116.06 มิลลิเมตร/ชั่วโมง อัตราการไหลสูงสุด = 2.16 ลบ.ม./วินาที Return period = 10 ปี หน้าตัดระบายน้ำมีขนาดที่เหมาะสมแล้ว ควรวางมาตรการขุดลอก กำจัดวัชพืช กิ่งไม้และสิ่งปฏิกูลในลำน้ำเพื่อรองรับน้ำในฤดูน้ำหลาก ควรเสริมคันป้องกันกัดเซาะเพื่อลดแรงปะทะของน้ำในบริเวณที่มีการกัดเซาะไม่ให้เกิดเซาะรุนแรงมากยิ่งขึ้น ความลาดชันท้องน้ำ 0.005
