ข้อมูลสภาพปัญหาและแนวทางการแก้ไขปัญหาเบื้องต้นของตำแหน่งการกีดขวางทางน้ำ จังหวัดแพร่

รหัสตำแหน่งกีดขวางที่ : BPH0705012001

ชื่อลำน้ำ สรอย

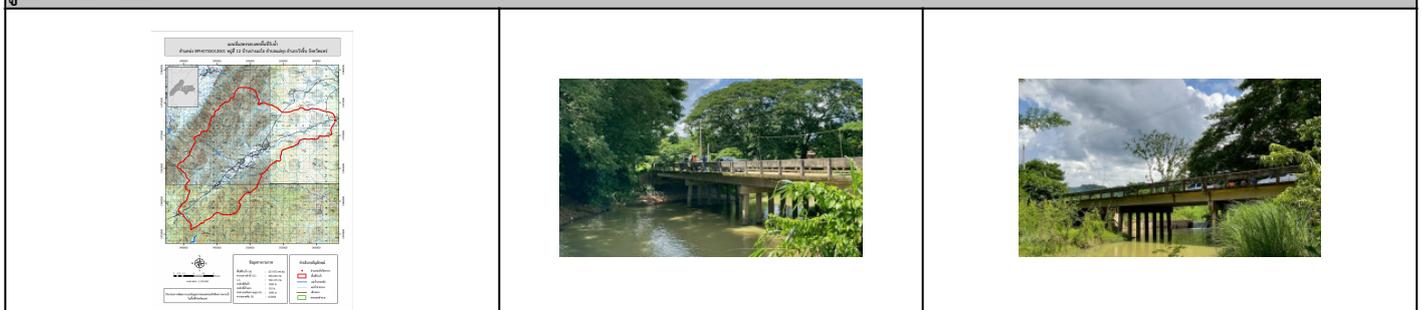
> โดยมนุษย์ จาก ระบบสาธารณสุขภาค: สะพานมีหน้าตัดแคบเกินไป หรือมีตอม่อมากเกินไปในช่วงฤดูน้ำหลากระบายไม่ทัน

สภาพปัญหาการกีดขวางทางน้ำ	แนวทางและวิธีการแก้ไขปัญหเบื้องต้น
<p>เป็นสะพานข้ามห้วยมีขนาดกว้าง 30.00 เมตร สูง 5.00 เมตร และมีตอม่อ 2 แถว มีฝายด้านหน้าของสะพาน และสะพานอยู่ตรงทางโค้งของลำน้ำ</p> <p>หน้าตัดลำน้ำก่อนและหลังสะพานดังกล่าวสามารถรองรับปริมาณน้ำได้</p> <p>สะพานดังกล่าวมีขนาดที่กว้างกว่าขนาดของลำน้ำ</p> <p>มักมีเศษวัชพืชและตะกอนมาติดตอม่อ</p> <p>ทำให้ระดับน้ำด้านเหนือน้ำสูงกว่าปกติในปีที่มีปริมาณน้ำมากทำให้เอ่อล้นตลิ่ง</p> <p>และมีการกัดเซาะเล็กน้อยทุกปี</p>	<p>ข้อมูลพื้นที่รับน้ำของตำแหน่งที่เกิดปัญหา</p> <p>$A = 237.47$ ตารางกิโลเมตร อัตราการไหลสูงสุด = 482.07 ลบ.ม./วินาที</p> <p>Return period = 50 ปี</p> <p>หน้าตัดระบายน้ำมีขนาดที่เหมาะสมแล้ว ควรวางมาตรการขุดลอก กำจัดวัชพืช กิ่งไม้และสิ่งปฏิกูลในลำน้ำเพื่อรองรับน้ำในฤดูน้ำหลาก</p> <p>ควรเสริมคันป้องกันการกัดเซาะเพื่อลดแรงปะทะของน้ำในบริเวณที่มีการกัดเซาะไม่ให้เกิดเซาะรุนแรงมากยิ่งขึ้น ความลาดชันท้องน้ำ 0.005</p>
