ข้อมูลสภาพปัญหาและแนวทางการแก้ไขปัญหาเบื้องต้นของตำแหน่งการกีดขวางทางน้ำ จังหวัดแพร่

รหัสตำแหน่งกีดขวางที่ : BPH0501005003

ชื่อลำน้ำ น้ำพริก

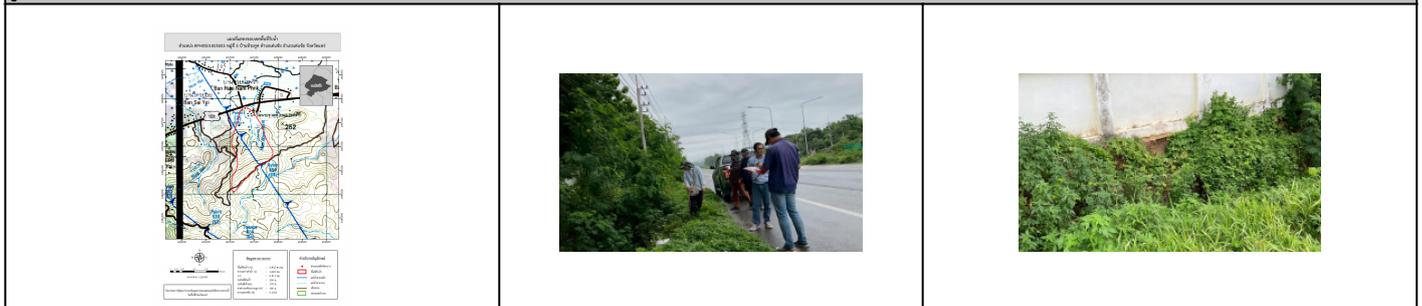
รูปภาพประกอบ

> โดยมนุษย์ จาก ระบบสาธารณสุขปกศ: ท่อลอดถนนที่ตัดลำน้ำมีขนาดเล็กเกินไประบายน้ำหลากไม่ทัน

สภาพปัญหาการกีดขวางทางน้ำ	แนวทางและวิธีการแก้ไขปัญหาเบื้องต้น
เป็นท่อลอดเหลี่ยมขนาดกว้าง 1.00 เมตร สูง 2.00 เมตร จำนวน 1 ช่อง ถูกวางอยู่ใต้ถนน ท่อลอดเหลี่ยมดังกล่าวมีขนาดที่เล็กกว่าขนาดของลำน้ำ มักมีวัชพืชและตะกอนมาติด ระดับน้ำด้านเหนือน้ำสูงกว่าปกติในปีที่มีปริมาณน้ำมากทำให้เอ่อล้นตลิ่งไหลท่วมถนน	ข้อมูลพื้นที่รับน้ำของตำแหน่งที่เกิดปัญหา $A = 0.85$ ตารางกิโลเมตร $L_0 = 1.02$ กิโลเมตร $H = 180$ เมตร $C = 0.25$ $t_c = 0.13$ ชั่วโมง $I = 143.07$ มิลลิเมตร/ชั่วโมง อัตราการไหลสูงสุด = 8.47 ลบ.ม./วินาที Return period = 5 ปี ควรพิจารณาปรับปรุงโครงสร้างโดยเปลี่ยนเป็นท่อลอดเหลี่ยม ขนาด 1.8×1.8 เมตร จำนวน 2 ช่อง เพื่อขยายหน้าตัดและเพิ่มศักยภาพการระบายน้ำหลาก วางมาตรการตรวจสอบสิ่งปฏิกูล และเศษกิ่งไม้ที่มามีติดบริเวณด้านเหนือน้ำให้กำจัดออกก่อน และหลังช่วงฤดูน้ำหลาก เพื่อรองรับปริมาณน้ำหลาก ความลาดชันท้องน้ำ 0.005
