ชื่อลำน้ำ ห้วยฮ่อม

วันที่สำรวจ 30 มิถุนายน 2568

หมู่บ้าน หมู่ที่ 2 บ้านห้วยปากทอด

จังหวัด แพร่

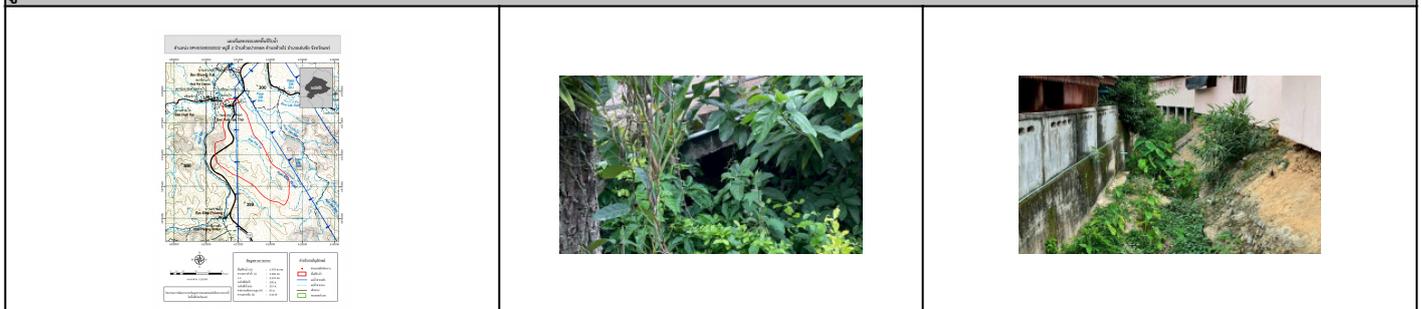
รูปภาพประกอบ

ลักษณะความเสียหาย น้ำท่วม

สภาพปัญหาการกีดขวางทางน้ำ	แนวทางและวิธีการแก้ไขปัญหาเบื้องต้น
เป็นสะพานข้ามห้วยมีขนาด 5.00 เมตร สูง 3.00 เมตร ไม่มีตอม่อ สามารถรองรับปริมาณน้ำหลากได้ แต่เนื่องจากมีกิ่งไม้ กิ่งไม้ที่ขามาติดบริเวณคอสะพาน ทำให้ระดับน้ำยกตัวสูงขึ้นถึงระดับเหนือสะพาน	ข้อมูลพื้นที่รับน้ำของตำแหน่งที่เกิดปัญหา $A = 3.58$ ตารางกิโลเมตร $L_0 = 5.35$ กิโลเมตร $H = 85$ เมตร $C = 0.25$ $t_c = 1.19$ ชั่วโมง $I = 81.62$ มิลลิเมตร/ชั่วโมง อัตราการไหลสูงสุด = 20.30 ลบ.ม./วินาที Return period = 100 ปี หน้าตัดระบายน้ำมีขนาดที่เหมาะสมแล้ว ควรวางมาตรการขุดลอก กำจัดวัชพืช กิ่งไม้และสิ่งปฏิกูลในลำน้ำเพื่อรองรับน้ำในฤดูน้ำหลาก ความลาดชันท้องน้ำ 0.005
