ชื่อลำน้ำ ฮ่อม

วันที่สำรวจ 30 มิถุนายน 2568

หมู่บ้าน หมู่ที่ 2 บ้านห้วยปากทอด

จังหวัด แพร่

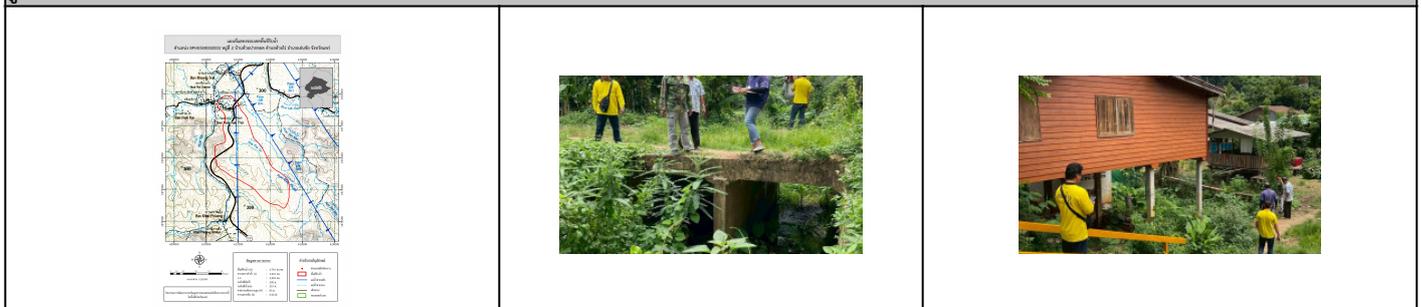
รูปภาพประกอบ

ลักษณะความเสียหาย น้ำท่วม

ระดับการกีดขวาง น้อย คิดเป็น 1-30%

สภาพปัญหาการกีดขวางทางน้ำ	แนวทางและวิธีการแก้ไขปัญหาเบื้องต้น
<p>เป็นท่อลอดเหลี่ยมขนาดกว้าง 1.80 เมตร สูง 1.80 เมตร จำนวน 2 ช่อง</p> <p>ถูกวางอยู่ใต้ถนนในเขตชุมชน</p> <p>ท่อลอดเหลี่ยมดังกล่าวมีขนาดที่ใหญ่กว่าขนาดของลำน้ำเล็กน้อยแต่มีเสากลาง 1 ต้น มักมีเศษวัชพืช</p> <p>ทำให้ระดับน้ำด้านเหนือน้ำสูงกว่าปกติในปีที่มีปริมาณน้ำมากทำให้เอ่อล้นตลิ่ง</p>	<p>ข้อมูลพื้นที่รับน้ำของตำแหน่งที่เกิดปัญหา</p> <p>$A = 3.72$ ตารางกิโลเมตร $L_0 = 5.61$ กิโลเมตร $H = 85$ เมตร $C = 0.25$</p> <p>$t_c = 1.26$ ชั่วโมง $I = 64.24$ มิลลิเมตร/ชั่วโมง อัตราการไหลสูงสุด = 16.59 ลบ.ม./วินาที</p> <p>Return period = 20 ปี</p> <p>หน้าตัดระบายน้ำมีขนาดที่เหมาะสมแล้ว ควรวางมาตรการขุดลอก กำจัดวัชพืช กิ่งไม้และสิ่งปฏิกูลในลำน้ำเพื่อรองรับน้ำในฤดูน้ำหลาก ความลาดชันท้องน้ำ 0.005</p>
