ข้อมูลสภาพปัญหาและแนวทางการแก้ไขปัญหาเบื้องต้นของตำแหน่งการกีดขวางทางน้ำ จังหวัดแพร่

รหัสตำแหน่งกีดขวางที่ : BPH0504010001

ชื่อลำน้ำ ลากปิ่นใน เป็นสาขาของแม่น้ำ ลากปิ่น/แม่พวก/ยม ประเภทลำน้ำ ลำห้วย วันที่สำรวจ 30 มิถุนายน 2568
 หมู่บ้าน หมู่ที่ 10 บ้านห้วยลากปิ่นใน ตำบล ห้วยไร่ อำเภอ เด่นชัย จังหวัด แพร่

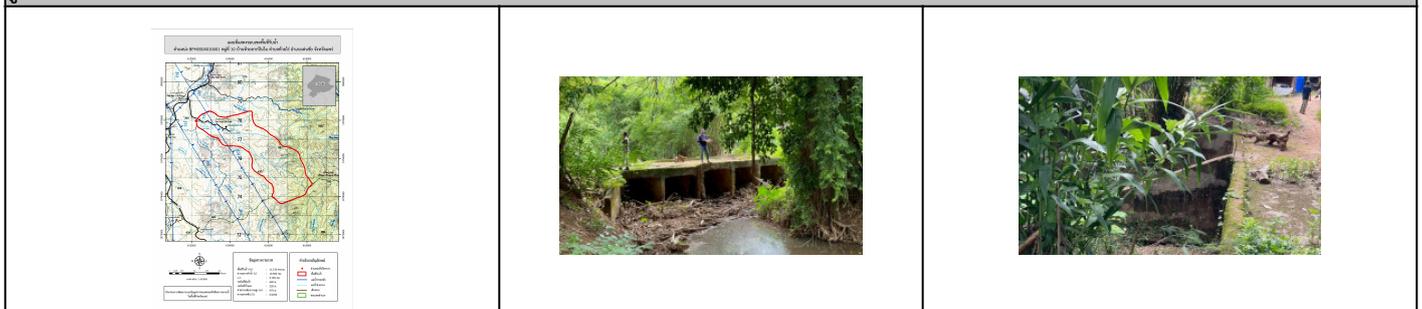
รูปภาพประกอบ

- > โดยธรรมชาติ -
- > โดยมนุษย์ จาก ระบบสาธารณสุขโลก: ท่อลอดถนนที่ตัดลำน้ำมีขนาดเล็กเกินไประบายน้ำหลากไม่ทัน

สภาพปัญหาการกีดขวางทางน้ำ	แนวทางและวิธีการแก้ไขปัญหายเบื้องต้น
<p>เป็นท่อลอดเหลี่ยมขนาดกว้าง 1.80 เมตร สูง 1.80 เมตร จำนวน 4 ช่อง ใช้เป็นทางข้ามชั่วคราวเข้าพื้นที่ทำการเกษตร</p> <p>ยอมให้มีการไหลผ่านข้ามเส้นทางได้ในช่วงน้ำหลาก</p> <p>หน้าตัดลำน้ำก่อนและหลังท่อลอดดังกล่าวสามารถรองรับปริมาณน้ำได้</p> <p>ลำน้ำมีลักษณะคดเคี้ยวมาก</p> <p>ท่อลอดเหลี่ยมดังกล่าวมีขนาดเล็กกว่าขนาดของลำน้ำเล็กน้อย มักมีเศษกิ่งไม้ วัชพืชและตะกอนมาติด</p> <p>ทำให้ระดับน้ำด้านเหนือน้ำสูงกว่าปกติในปีที่มีปริมาณน้ำมากทำให้เอ่อล้นตลิ่ง และมีการกัดเซาะเล็กน้อยทุกปี</p>	<p>ข้อมูลพื้นที่รับน้ำของตำแหน่งที่เกิดปัญหา</p> <p>A = 11.51 ตารางกิโลเมตร L0 = 19.58 กิโลเมตร H = 470 เมตร C = 0.20</p> <p>tc = 2.76 ชั่วโมง l = 32.63 มิลลิเมตร/ชั่วโมง อัตราการไหลสูงสุด = 20.89 ลบ.ม./วินาที</p> <p>Return period = 10 ปี</p> <p>หน้าตัดระบายน้ำมีขนาดที่เหมาะสมแล้ว ควรวางมาตรการขุดลอก กำจัดวัชพืช กิ่งไม้และสิ่งปฏิกูลในลำน้ำเพื่อรองรับน้ำในฤดูน้ำหลาก ความลาดชันท้องน้ำ 0.005</p>
