ชื่อลำน้ำ มะหิน เป็นสาขาของแม่น้ำ แม่พวก/ยม ประเภทลำน้ำ ลำห้วย วันที่สำรวจ 30 มิถุนายน 2568
 หมู่บ้าน หมู่ที่ 6 บ้านฮ้านน้ำหม้อ ตำบล ห้วยไร่ อำเภอ เด่นชัย จังหวัด แพร่

ความยาวของช่วงลำน้ำที่เกิดปัญหา เป็นจุดระยะ น้อยกว่า 10 เมตร การคาดผิวของลำน้ำ ไม่คาดผิว วัสดุที่ใช้คาดผิวของลำน้ำ -
 ลักษณะความเสียหาย อื่นๆ (น้ำกัดเซาะ) ระดับ มาก ความถี่ที่เกิดความเสียหาย ทุกปี ระดับความเสี่ยง มาก

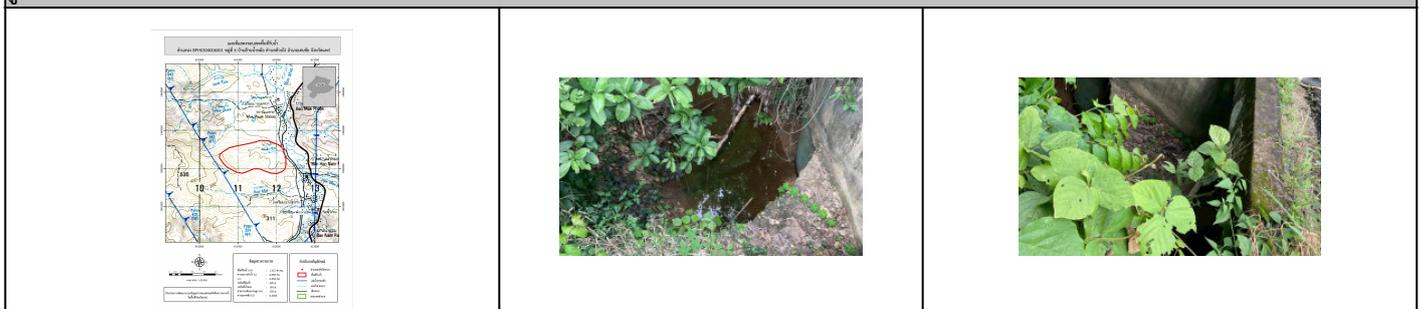
รูปภาพประกอบ

- > โดยธรรมชาติ ตลิ่งพังการกัดเซาะ
- > โดยมนุษย์ จาก ระบบสาธารณสุขปกศ: ถนนขวางทางน้ำ ท่อลอดถนนที่ตัดลำน้ำมีขนาดเล็กเกินไประบายน้ำหลากไม่ทัน

| สภาพปัญหาการกีดขวางทางน้ำ | แนวทางและวิธีการแก้ไขปัญหาลำน้ำเบื้องต้น |
|--|---|
| เป็นท่อลอดเหลี่ยมขนาดกว้าง 1.80 เมตร สูง 1.80 เมตร จำนวน 2 ช่อง และท่อลอดกลมขนาดเส้นผ่านศูนย์กลางยาว 1.00 เมตร จำนวน 1 ช่อง ใช้เป็นทางข้ามเข้าพื้นที่ทำการเกษตร ท่อลอดอยู่ด้านล่างของท่อเหลี่ยม หน้าตัดลำน้ำก่อนและหลังท่อลอดดังกล่าวสามารถรองรับปริมาณน้ำได้ ท่อลอดเหลี่ยมดังกล่าวมีขนาดที่เล็กกว่าขนาดของลำน้ำ เนื่องจากมีน้ำที่ไหลเชี่ยวทำให้มีการกัดเซาะรุนแรง | ข้อมูลพื้นที่รับน้ำของตำแหน่งที่เกิดปัญหา $A = 1.13$ ตารางกิโลเมตร $L_0 = 0.67$ กิโลเมตร $H = 135$ เมตร $C = 0.20$ $t_c = 0.09$ ชั่วโมง $I = 177.62$ มิลลิเมตร/ชั่วโมง อัตราการไหลสูงสุด = 11.16 ลบ.ม./วินาที Return period = 10 ปี หน้าตัดระบายน้ำมีขนาดที่เหมาะสมแล้ว ควรวางมาตรการขุดลอก กำจัดวัชพืช กิ่งไม้และสิ่งปฏิกูลในลำน้ำเพื่อรองรับน้ำในฤดูน้ำหลาก ควรเสริมคันป้องกันการกัดเซาะเพื่อลดแรงปะทะของน้ำในบริเวณที่มีการกัดเซาะ ไม้ให้กัดเซาะรุนแรงมากยิ่งขึ้น ความลาดชันท้องน้ำ 0.005 |
