ชื่อลำน้ำ น้อย

วันที่สำรวจ 1 กรกฎาคม 2568

หมู่บ้าน หมู่ที่ 1 บ้านปากป่าน

จังหวัด แพร่

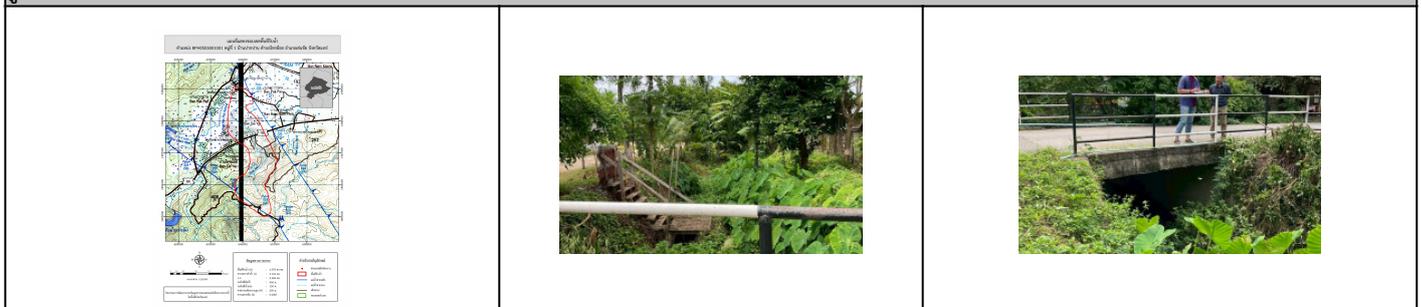
รูปภาพประกอบ

ลักษณะความเสียหาย น้ำท่วม

ระดับ ปานกลาง

สภาพปัญหาการกีดขวางทางน้ำ	แนวทางและวิธีการแก้ไขปัญหามาเบื้องต้น
<p>เป็นท่อลอดเหลี่ยมขนาดกว้าง 3.00 เมตร สูง 2.00 เมตร จำนวน 1 ช่อง</p> <p>ถูกวางอยู่ใต้เขื่อนถนนเข้าพื้นที่เขตชุมชน</p> <p>หน้าตัดลำน้ำก่อนและหลังท่อลอดดังกล่าวสามารถรองรับปริมาณน้ำได้</p> <p>ท่อลอดเหลี่ยมดังกล่าวมีขนาดที่เท่ากับขนาดของลำน้ำ</p> <p>แต่ก็มีวัชพืชมาติดเป็นปริมาณมาก</p> <p>ทำให้ระดับน้ำด้านเหนือน้ำสูงกว่าปกติในปีที่มีปริมาณน้ำมากทำให้เอ่อล้นตลิ่ง</p>	<p>ข้อมูลพื้นที่รับน้ำของตำแหน่งที่เกิดปัญหา</p> <p>A = 3.28 ตารางกิโลเมตร L0 = 5.14 กิโลเมตร H = 250 เมตร C = 0.30</p> <p>tc = 0.75 ชั่วโมง l = 88.82 มิลลิเมตร/ชั่วโมง อัตราการไหลสูงสุด = 24.29 ลบ.ม./วินาที</p> <p>Return period = 20 ปี</p> <p>หน้าตัดระบายน้ำมีขนาดที่เหมาะสมแล้ว ควรวางมาตรการขุดลอก กำจัดวัชพืช กิ่งไม้และสิ่งปฏิกูลในลำน้ำเพื่อรองรับน้ำในฤดูน้ำหลาก ความลาดชันท้องน้ำ 0.005</p>
