ชื่อลำน้ำ แม่ป่าน

วันที่สำรวจ 1 กรกฎาคม 2568

หมู่บ้าน หมู่ที่ 1 บ้านปากป่าน

อำเภอ เด่นชัย

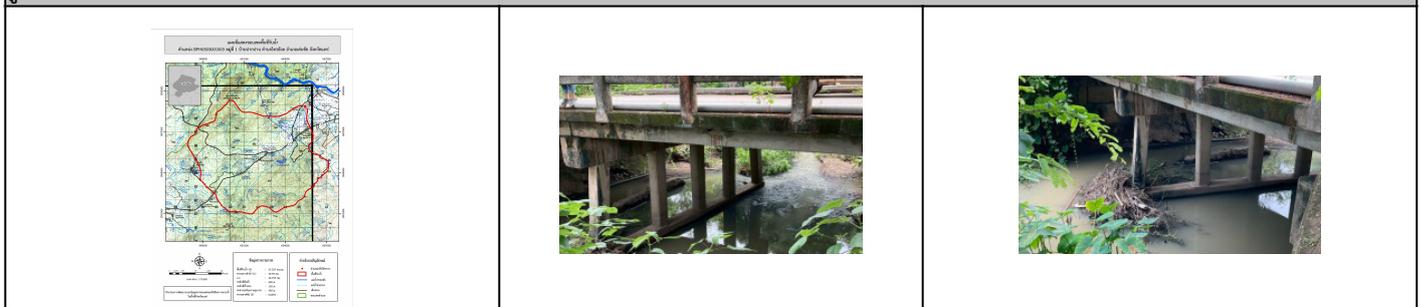
รูปภาพประกอบ

ลักษณะความเสียหาย น้ำท่วม

ระดับ ปานกลาง

ระดับการกีดขวาง น้อย คิดเป็น 1-30%

สภาพปัญหาการกีดขวางทางน้ำ	แนวทางและวิธีการแก้ไขปัญหามลพิษเบื้องต้น
เป็นสะพานข้ามห้วยมีขนาด 16.00 เมตร สูง 4.00 เมตร มีตอม่อ 1 แถว สามารถรองรับปริมาณน้ำหลากได้ มักมีเศษวัชพืชและตะกอนมาติดบริเวณตอม่อ ทำให้ระดับน้ำยกตัวสูงขึ้นถึงระดับเหนือสะพานและมีการกัดเซาะเล็กน้อยทุกปี	ข้อมูลพื้นที่รับน้ำของตำแหน่งที่เกิดปัญหา A = 57.53 ตารางกิโลเมตร อัตราการไหลสูงสุด = 290.05 ลบ.ม./วินาที Return period = 100 ปี  หน้าตัดระบายน้ำมีขนาดไม่เหมาะสม ควรขุดลอกขยายหน้าตัดช่วงเหนือน้ำและท้ายน้ำออกทั้งด้านลึกและด้านกว้าง กำจัดวัชพืช กิ่งไม้และสิ่งปฏิกูลในลำน้ำเพื่อรองรับน้ำในฤดูน้ำหลาก ควรเสริมคันป้องกันการกัดเซาะเพื่อลดแรงปะทะของน้ำในบริเวณที่มีการกัดเซาะไม่ให้เกิดเซาะรุนแรงมากยิ่งขึ้น ความลาดชันท้องน้ำ 0.005
