ข้อมูลสภาพปัญหาและแนวทางการแก้ไขปัญหาเบื้องต้นของตำแหน่งการกีดขวางทางน้ำ จังหวัดแพร่

รหัสตำแหน่งกีดขวางที่ : BPH0503011001

ชื่อลำน้ำ เี้ยย

วันที่สำรวจ 1 กรกฎาคม 2568

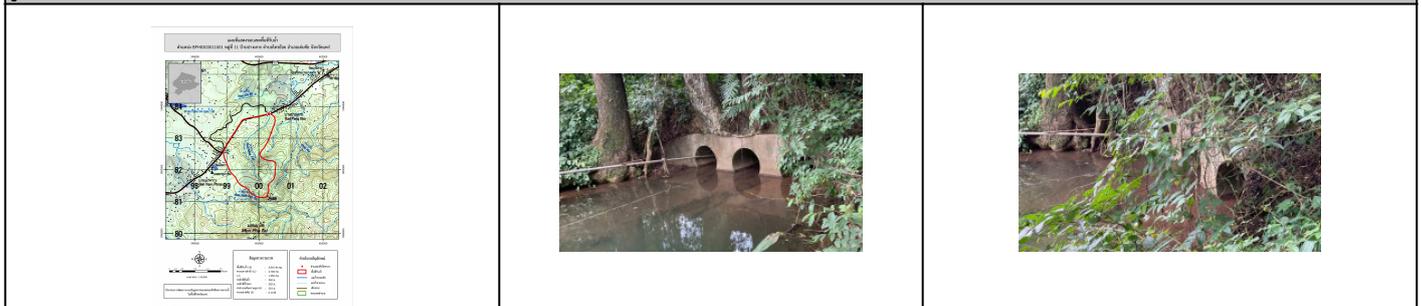
รูปภาพประกอบ

จาก ระบบสาธารณสุขโรค: ท่อลอดถนนที่ตัดลำน้ำมีขนาดเล็กเกินไประบายน้ำหลากไม่ทัน

สภาพปัญหาการกีดขวางทางน้ำ	แนวทางและวิธีการแก้ไขปัญหาเบื้องต้น
<p>เป็นท่อลอดกลมขนาดเส้นผ่านศูนย์กลางยาว 0.60 เมตร จำนวน 3 ช่อง ถูกวางอยู่ใต้ถนน</p> <p>หน้าตัดลำน้ำก่อนและหลังท่อลอดดังกล่าวสามารถรองรับปริมาณน้ำได้</p> <p>ท่อลอดกลมดังกล่าวมีขนาดเล็กกว่าขนาดของลำน้ำและไม่เหมาะสม</p> <p>มักมีเศษกิ่งไม้และวัชพืชมาติดบริเวณหน้าท่อ</p> <p>ทำให้ระดับน้ำด้านเหนือน้ำสูงกว่าปกติในปีที่มีปริมาณน้ำมากทำให้เอ่อล้นตลิ่ง</p>	<p>ข้อมูลพื้นที่รับน้ำของตำแหน่งที่เกิดปัญหา</p> <p>$A = 2.82$ ตารางกิโลเมตร $L_0 = 2.70$ กิโลเมตร $H = 310$ เมตร $C = 0.25$</p> <p>$t_c = 0.33$ ชั่วโมง $I = 106.96$ มิลลิเมตร/ชั่วโมง อัตราการไหลสูงสุด = 20.94 ลบ.ม./วินาที</p> <p>Return period = 5 ปี</p> <p>ควรพิจารณาปรับปรุงโครงสร้างโดยเปลี่ยนเป็นท่อลอดเหลี่ยม ขนาด 1.8×1.8 เมตร จำนวน 2 ช่อง เพื่อขยายหน้าตัดและเพิ่มศักยภาพการระบายน้ำหลาก</p> <p>วางมาตรการตรวจสอบสิ่งปฏิกูล</p> <p>และเศษกิ่งไม้ที่มาติดบริเวณด้านเหนือน้ำให้กำจัดออกก่อน</p> <p>และหลังช่วงฤดูน้ำหลาก เพื่อรองรับปริมาณน้ำหลาก ความลาดชันตลิ่งน้ำ 0.005</p>
