ชื่อลำน้ำ แม่จ๊ะ

วันที่สำรวจ 7 กรกฎาคม 2568

หมู่บ้าน หมู่ที่ 10 บ้านเหมืองใหม่

จังหวัด แพร่

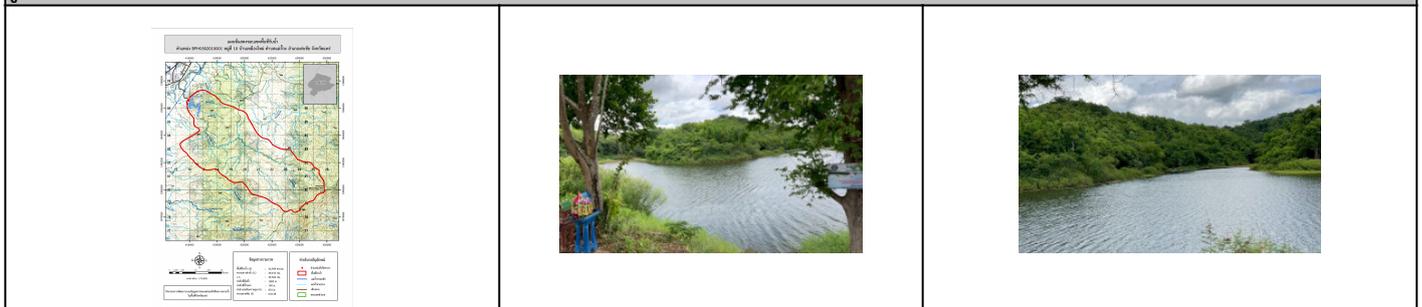
รูปภาพประกอบ

ลักษณะความเสียหาย น้ำเสีย

ระดับ น้อย

สภาพปัญหาการกีดขวางทางน้ำ	แนวทางและวิธีการแก้ไขปัญหาลำน้ำเบื้องต้น
เป็นอ่างเก็บน้ำของอบต.แม่จ๊ะ เหนือจากทางระบายน้ำมีวัชพืชขึ้นและมีตะกอน ทำให้หน้าไหลไม่สะดวก น้ำในอ่างเก็บน้ำมีจอกแหนขึ้นและน้ำจะค่อยๆเน่าเสีย	ข้อมูลพื้นที่รับน้ำของตำแหน่งที่เกิดปัญหา $A = 43.95$ ตารางกิโลเมตร อัตราการไหลสูงสุด = 139.08 ลบ.ม./วินาที Return period = 10 ปี หน้าตัดระบายน้ำมีขนาดที่เหมาะสมแล้ว ควรวางมาตรการขุดลอก กำจัดวัชพืช กิ่งไม้และสิ่งปฏิกูลในลำน้ำเพื่อรองรับน้ำในฤดูน้ำหลาก ความลาดชันท้องน้ำ 0.005
