ชื่อลำน้ำ แม่จ๊ะ

วันที่สำรวจ 7 กรกฎาคม 2568

หมู่บ้าน หมู่ที่ 10 บ้านเหมืองใหม่

จังหวัด แพร่

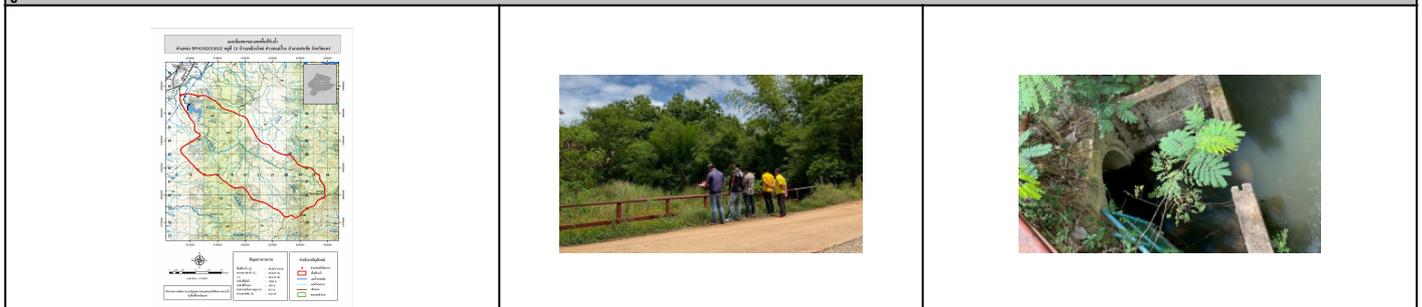
รูปภาพประกอบ

ลักษณะความเสียหาย น้ำเสีย ระดับ ปานกลาง

สภาพปัญหาการกีดขวางทางน้ำ	แนวทางและวิธีการแก้ไขปัญหาลำน้ำเบื้องต้น
เป็นอ่างเก็บน้ำของอบต.แม่จ๊ะ เหนือจากทางระบายน้ำมีวัชพืชขึ้นและมีตะกอน ทำให้น้ำไหลไม่สะดวก น้ำในอ่างเก็บน้ำมีจอกแหนขึ้นและน้ำจะค่อยๆเน่าเสีย	ข้อมูลพื้นที่รับน้ำของตำแหน่งที่เกิดปัญหา $A = 44.86$ ตารางกิโลเมตร อัตราการไหลสูงสุด = 140.45 ลบ.ม./วินาที Return period = 10 ปี หน้าตัดระบายน้ำมีขนาดที่เหมาะสมแล้ว ควรวางมาตรการขุดลอก กำจัดวัชพืช กิ่งไม้และสิ่งปฏิกูลในลำน้ำเพื่อรองรับน้ำในฤดูน้ำหลาก ความลาดชันท้องน้ำ 0.005
