ข้อมูลสภาพปัญหาและแนวทางการแก้ไขปัญหาลำน้ำเบื้องต้นของตำแหน่งการกีดขวางทางน้ำ จังหวัดแพร่

รหัสตำแหน่งกีดขวางที่ : BPH0406001001

ชื่อลำน้ำ แม่สาย

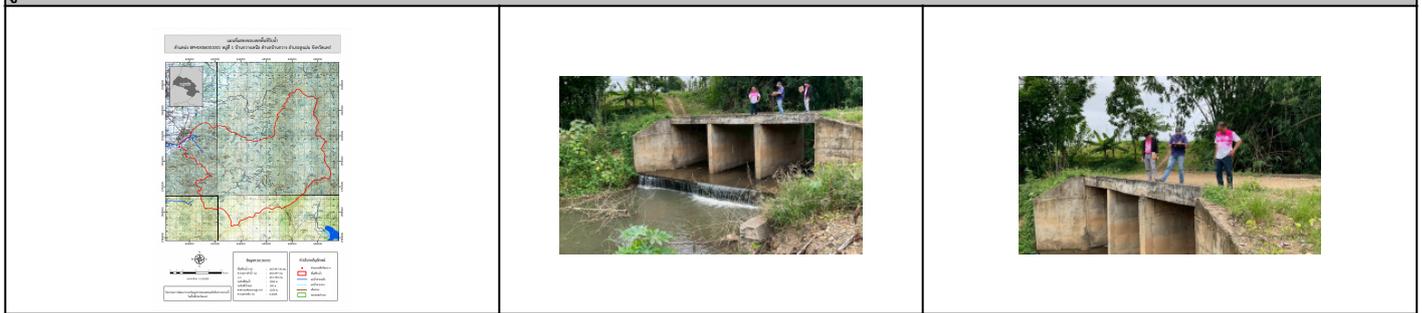
รูปภาพประกอบ

- > โดยธรรมชาติ ตลิ่งพังการกัดเซาะ วัชพืช (-)
- > โดยมนุษย์ จาก อื่นๆ (บล็อกคอนกรีตเสริมเสาดตรงกลางมากเกินไปมีเศษไม้มาติด)

สภาพปัญหาการกีดขวางทางน้ำ	แนวทางและวิธีการแก้ไขปัญหาลำน้ำเบื้องต้น
<p>เป็นท่อลอดเหลี่ยมขนาดกว้าง 3.00 เมตร สูง 3.00 เมตร จำนวน 3 ช่อง ใช้เป็นทางข้ามชั่วคราวเข้าพื้นที่ทำการเกษตร</p> <p>หน้าตัดลำน้ำก่อนและหลังท่อลอดดังกล่าวสามารถรองรับปริมาณน้ำได้ ท่อลอดเหลี่ยมดังกล่าวมีขนาดที่เล็กกว่าขนาดของลำน้ำเล็กน้อยและมีเสากลางอยู่ 2 ต้น มักมีเศษวัชพืชมาติด</p> <p>ทำให้ระดับน้ำด้านเหนือสูงกว่าปกติในปีที่มีปริมาณน้ำมากทำให้เอ่อล้นตลิ่งทุกปี และมีการกัดเซาะเล็กน้อยทุกปี</p>	<p>ข้อมูลพื้นที่รับน้ำของตำแหน่งที่เกิดปัญหา</p> <p>$A = 265.95$ ตารางกิโลเมตร อัตราการไหลสูงสุด = 328.84 ลบ.ม./วินาที</p> <p>Return period = 10 ปี</p> <p>เนื่องจากเป็นถนนเข้าพื้นที่เกษตร มีการสัญจรน้อย และมีปัญหาการระบายน้ำเฉพาะช่วงน้ำหลากการก่อสร้างใหม่เน้นใช้งบประมาณค่อนข้างมากดังนั้นจึงเสนอแนวทางแก้ไขใน 2 รูปแบบคือ 1. ใช้ท่อเดิมและยอมรับสภาพให้น้ำไหลข้ามช่วงน้ำหลาก 2. หากมีงบประมาณเพียงพอควรรื้อถอนและขุดลอกขยายลำน้ำและเปลี่ยนจากท่อลอดเดิมเป็นสะพาน เพื่อขยายหน้าตัดและเพิ่มศักยภาพการระบายน้ำหลาก</p> <p>ควรวางมาตรการขุดลอก กำจัดวัชพืช กิ่งไม้และสิ่งปฏิกูลในลำน้ำเพื่อรองรับน้ำในฤดูน้ำหลากอย่างสม่ำเสมอ และควรเสริมคันป้องกันกีดขวางการกัดเซาะเพื่อลดแรงปะทะของน้ำในบริเวณที่มีการกัดเซาะไม่ให้เกิดเซาะรุนแรงมากยิ่งขึ้น ความลาดชันท้องน้ำ 0.005</p>
