ข้อมูลสภาพปัญหาและแนวทางการแก้ไขปัญหาเบื้องต้นของตำแหน่งการกีดขวางทางน้ำ จังหวัดแพร่

รหัสตำแหน่งกีดขวางที่ : BPH0406006001

ชื่อลำน้ำ แม่สาย

วันที่สำรวจ 8 กรกฎาคม 2568

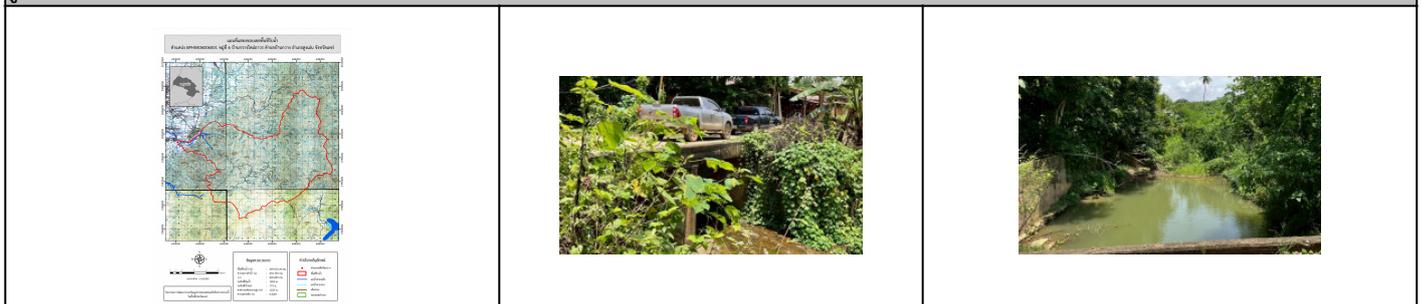
รูปภาพประกอบ

ลักษณะความเสียหาย น้ำท่วม

> โดยมนุษย์ จาก ระบบสาธารณสุขภาค: สะพานมีหน้าตัดแคบเกินไป หรือมีตอม่อมากเกินไปในช่วงฤดูน้ำหลากระบายไม่ทัน

สภาพปัญหาการกีดขวางทางน้ำ	แนวทางและวิธีการแก้ไขปัญหามาเบื้องต้น
<p>เป็นท่อลอดเหลี่ยมขนาดกว้าง 3.80 เมตร สูง 3.00 เมตร จำนวน 2 ช่อง</p> <p>ใช้เป็นทางข้ามชั่วคราวเข้าพื้นที่ทำการเกษตร</p> <p>หน้าตัดลำน้ำก่อนและหลังท่อลอดดังกล่าวสามารถรองรับปริมาณน้ำได้</p> <p>ท่อลอดเหลี่ยมดังกล่าวมีขนาดที่เล็กกว่าขนาดของลำน้ำและมีเสากลางอยู่ 2 ต้น</p> <p>มักมีเศษวัชพืชมาติด</p> <p>ทำให้ระดับน้ำด้านเหนือน้ำสูงกว่าปกติในปีที่มีปริมาณน้ำมากทำให้เอ่อล้นตลิ่งทุกปี</p> <p>และมีการกัดเซาะเล็กน้อยทุกปี</p>	<p>ข้อมูลพื้นที่รับน้ำของตำแหน่งที่เกิดปัญหา</p> <p>$A = 269.62$ ตารางกิโลเมตร อัตราการไหลสูงสุด = 331.01 ลบ.ม./วินาที</p> <p>Return period = 10 ปี</p> <p>เนื่องจากเป็นถนนเข้าพื้นที่เกษตร มีการสัญจรน้อย</p> <p>และมีปัญหาการระบายน้ำเฉพาะช่วงน้ำหลากการก่อสร้างใหม่เน้นใช้งบประมาณค่อนข้างมากดังนั้นจึงเสนอแนวทางแก้ไขใน 2 รูปแบบคือ 1.</p> <p>ใช้ท่อเดิมและยอมรับสภาพให้น้ำไหลข้ามช่วงน้ำหลาก 2.</p> <p>หากมีงบประมาณเพียงพอควรรื้อถอนและขุดลอกขยายลำน้ำและเปลี่ยนจากท่อลอดเดิมเป็นสะพาน เพื่อขยายหน้าตัดและเพิ่มศักยภาพการระบายน้ำหลาก</p> <p>ควรวางมาตรการขุดลอก กำจัดวัชพืช</p> <p>กิ่งไม้และสิ่งปฏิกูลในลำน้ำเพื่อรองรับน้ำในฤดูน้ำหลากอย่างสม่ำเสมอ</p> <p>และควรเสริมคันป้องกันกีดขวางเพื่อลดแรงปะทะของน้ำในบริเวณที่มีการกัดเซาะไม่ให้เกิดเซาะรุนแรงมากยิ่งขึ้น ความลาดชันท้องน้ำ 0.005</p>
