ชื่อลำน้ำ ร่องโป่ง

วันที่สำรวจ 9 กรกฎาคม 2568

หมู่บ้าน หมู่ที่ 12 บ้านร่องเลี้ยว

จังหวัด แพร่

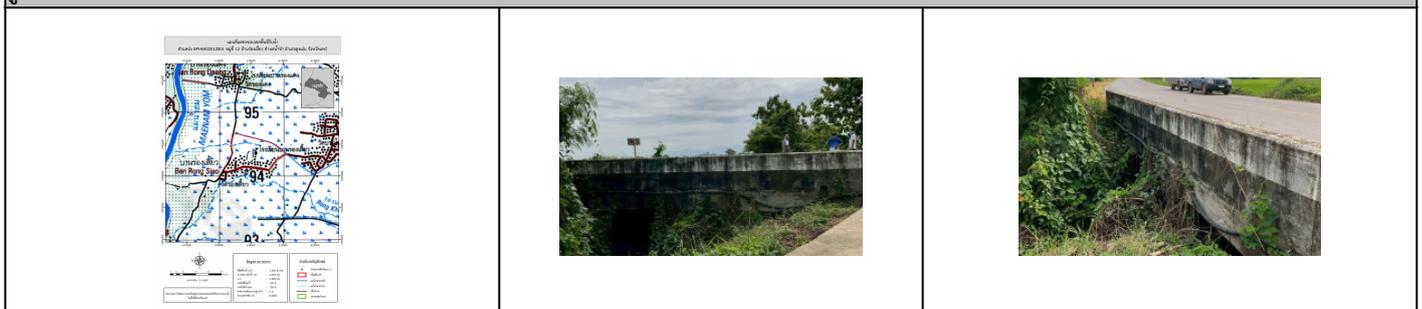
รูปภาพประกอบ

ลักษณะความเสียหาย น้ำท่วม

สภาพปัญหาการกีดขวางทางน้ำ	แนวทางและวิธีการแก้ไขปัญหเบื้องต้น
เป็นสะพานข้ามห้วยมีขนาด 10.00 เมตร สูง 3.00 เมตร ไม่มีตอม่อ ไข้ข้ามเข้าพื้นที่เกษตรและเขตชุมชน สามารถรองรับปริมาณน้ำหลากได้ แต่เนื่องจากมีกิมิเศษกิ่งไม้ วัชพืชและตะกอนมาติดบริเวณคอสะพาน ทำให้ระดับน้ำยกตัวสูงขึ้นถึงระดับเหนือสะพานและมีการกัดเซาะเล็กน้อยทุกปี	ข้อมูลพื้นที่รับน้ำของตำแหน่งที่เกิดปัญหา $A = 0.36$ ตารางกิโลเมตร $L_0 = 0.88$ กิโลเมตร $H = -$ เมตร $C = 0.60$ $t_c = 2.65$ ชั่วโมง $I = 109.65$ มิลลิเมตร/ชั่วโมง อัตราการไหลสูงสุด = 6.59 ลบ.ม./วินาที Return period = 50 ปี หน้าตัดระบายน้ำมีขนาดที่เหมาะสมแล้ว ควรวางมาตรการขุดลอก กำจัดวัชพืช กิ่งไม้และสิ่งปฏิกูลในลำน้ำเพื่อรองรับน้ำในฤดูน้ำหลาก ควรเสริมคันป้องกันการกัดเซาะเพื่อลดแรงปะทะของน้ำในบริเวณที่มีการกัดเซาะไม่ให้เกิดเซาะรุนแรงมากยิ่งขึ้น ความลาดชันท้องน้ำ 0.005
