ชื่อลำน้ำ ร่องเสี้ยว

วันที่สำรวจ 9 กรกฎาคม 2568

หมู่บ้าน หมู่ที่ 12 บ้านร่องเสี้ยว

ตำบล น้ำข้า อำเภอ สูงเม่น

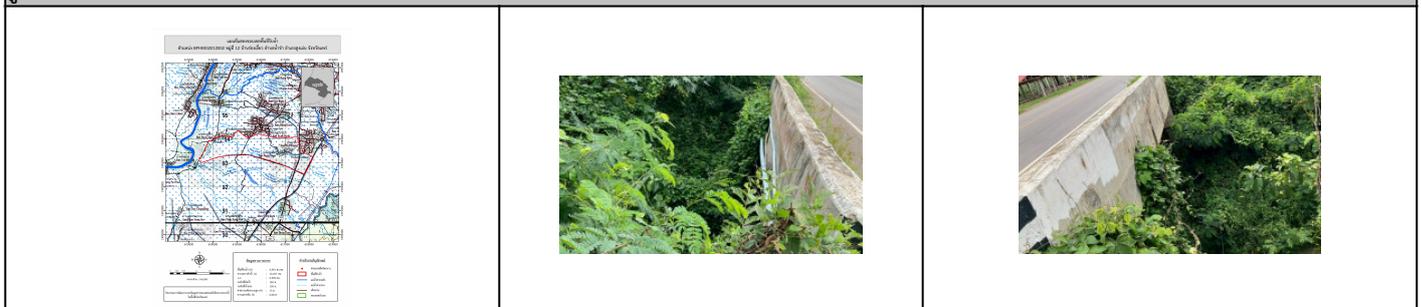
รูปภาพประกอบ

ลักษณะความเสียหาย น้ำท่วม

สาเหตุของการกีดขวางลำน้ำ

ระดับการกีดขวาง น้อย คิดเป็น 1-30%

สภาพปัญหาการกีดขวางทางน้ำ	แนวทางและวิธีการแก้ไขปัญหาเบื้องต้น
เป็นสะพานข้ามห้วยมีขนาด 10.00 เมตร สูง 5.00 เมตร ไม่มีตอม่อ ไข่ข้ามเข้าพื้นที่เกษตรและเขตชุมชน สามารถรองรับปริมาณน้ำหลากได้ แต่เนื่องจากมีกิมิเศษกิ่งไม้ วัชพืชและตะกอนมาติดบริเวณคอสะพาน ทำให้ระดับน้ำยกตัวสูงขึ้นถึงระดับเหนือสะพาน	ข้อมูลพื้นที่รับน้ำของตำแหน่งที่เกิดปัญหา $A = 4.24$ ตารางกิโลเมตร $L_0 = 13.19$ กิโลเมตร $H = 15$ เมตร $C = 0.50$ $t_c = 5.46$ ชั่วโมง $I = 62.32$ มิลลิเมตร/ชั่วโมง อัตราการไหลสูงสุด = 36.74 ลบ.ม./วินาที Return period = 50 ปี หน้าตัดระบายน้ำมีขนาดที่เหมาะสมแล้ว ควรวางมาตรการขุดลอก กำจัดวัชพืช กิ่งไม้และสิ่งปฏิกูลในลำน้ำเพื่อรองรับน้ำในฤดูน้ำหลาก ความลาดชันท้องน้ำ 0.005
