ข้อมูลสภาพปัญหาและแนวทางการแก้ไขปัญหาเบื้องต้นของตำแหน่งการกีดขวางทางน้ำ จังหวัดแพร่

รหัสตำแหน่งกีดขวางที่ : BPH0408005001

ชื่อลำน้ำ แก้ม ลิงหนองข้างน้ำ
หมู่บ้าน หมู่ที่ 5 บ้านหนองข้างน้ำ

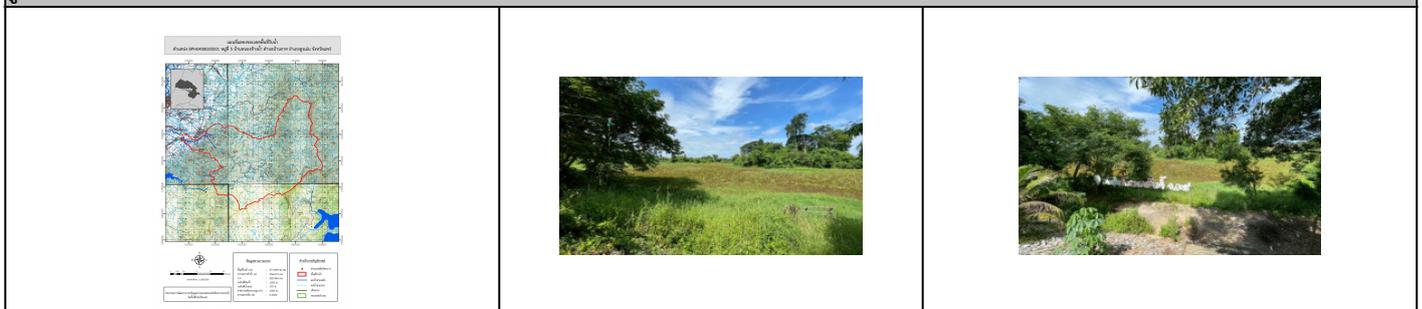
รูปภาพประกอบ

ความยาวของช่วงลำน้ำที่เกิดปัญหา เป็นจุดระยะ น้อยกว่า 10 เมตร การคาดผิวของลำน้ำ ไม่คาดผิว วัสดุที่ใช้คาดผิวของลำน้ำ -
ลักษณะความเสียหาย อื่นๆ ระดับ ปานกลาง ความถี่ที่เกิดความเสียหาย ทุกปี ระดับความเสี่ยง มาก
(วัชพืช, น้ำไหลซ้ำ)

สภาพปัญหาการกีดขวางทางน้ำ	แนวทางและวิธีการแก้ไขปัญหาเบื้องต้น
เป็นอ่างเก็บน้ำ(แก้มลิง) ของอบต.บ้านภาค เนื่องจากทางระบายน้ำมีวัชพืชขึ้นและมีตะกอน ทำให้น้ำไหลไม่สะดวก น้ำในอ่างเก็บน้ำมีจอกแหนขึ้น	ข้อมูลพื้นที่รับน้ำของตำแหน่งที่เกิดปัญหา A = 271.84 ตารางกิโลเมตร อัตราการไหลสูงสุด = 436.24 ลบ.ม./วินาที Return period = 25 ปี หน้าตัดระบายน้ำมีขนาดที่เหมาะสมแล้ว ควรวางมาตรการขุดลอก กำจัดวัชพืช กิ่งไม้และสิ่งปฏิกูลในลำน้ำเพื่อรองรับน้ำในฤดูน้ำหลาก ความลาดชันท้องน้ำ 0.005
