ข้อมูลสภาพปัญหาและแนวทางการแก้ไขปัญหาเบื้องต้นของตำแหน่งการกีดขวางทางน้ำ จังหวัดแพร่

รหัสตำแหน่งกีดขวางที่ : BPH0411008001

ชื่อลำน้ำ แพน เป็นสาขาของแม่น้ำ ยม ประเภทลำน้ำ ลำห้วย วันที่สำรวจ 16 กันยายน 2568
 หมู่บ้าน หมู่ที่ 8 บ้านผาสุก ตำบล เวียงทอง อำเภอ สูงเม่น จังหวัด แพร่

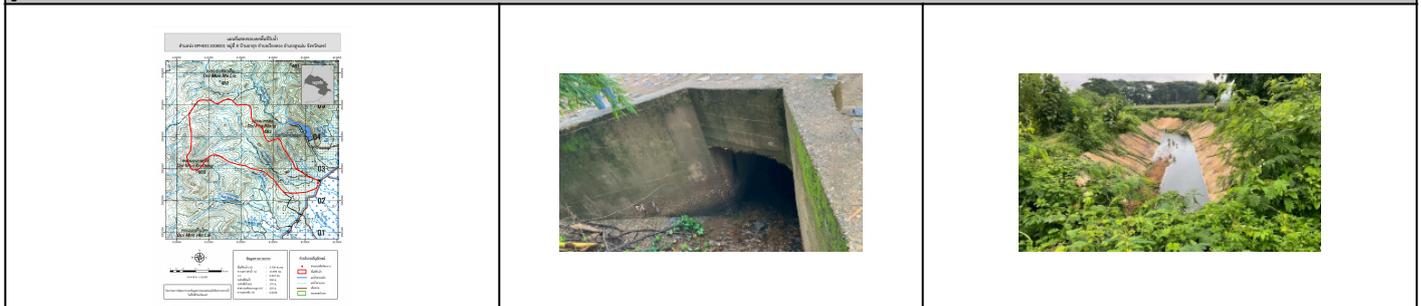
ความยาวของช่วงลำน้ำที่เกิดปัญหา เป็นจุดระยะ 10 -1000 เมตร การคาดมิ้วของลำน้ำ คาดมิ้ว วัสดุที่ใช้คาดมิ้วของลำน้ำ คอนกรีต
 ลักษณะความเสียหาย น้ำท่วม ระดับ ปานกลาง ความถี่ที่เกิดความเสียหาย 2-4 ปีครั้ง ระดับความเสี่ยง ปานกลาง

- > โดยธรรมชาติ วัชพืช (-)
- > โดยมนุษย์ จาก ระบบสาธารณสุขปกศ: ท่อลอดถนนที่ตัดลำน้ำมีขนาดเล็กเกินไประบายน้ำหลากไม่ทัน

สภาพปัญหาการกีดขวางทางน้ำ	แนวทางและวิธีการแก้ไขปัญหเบื้องต้น
เป็นท่อลอดเหลี่ยมขนาดกว้าง 1.50 เมตร สูง 1.50 เมตร จำนวน 1 ช่อง ถูกวางอยู่ใต้ถนน หน้าตัดลำน้ำก่อนและหลังท่อลอดดังกล่าวสามารถรองรับปริมาณน้ำได้ ท่อลอดเหลี่ยมดังกล่าวมีขนาดที่เล็กกว่าขนาดของลำน้ำและไม่เหมาะสม มักมีเศษวัชพืชและตะกอนมาติด ทำให้ระดับน้ำด้านเหนือน้ำสูงกว่าปกติในปีที่มีปริมาณน้ำมากทำให้เอ่อล้นตลิ่งทุกปี	ข้อมูลพื้นที่รับน้ำของตำแหน่งที่เกิดปัญหา $A = 5.71$ ตารางกิโลเมตร $L0 = 13.89$ กิโลเมตร $H = 325$ เมตร $C = 0.25$ $tc = 2.14$ ชั่วโมง $I = 34.74$ มิลลิเมตร/ชั่วโมง อัตราการไหลสูงสุด = 13.78 ลบ.ม./วินาที Return period = 10 ปี ควรพิจารณาปรับปรุงโครงสร้างโดยเปลี่ยนเป็นท่อลอดเหลี่ยม ขนาด 2×2 เมตร จำนวน 3 ช่อง เพื่อขยายหน้าตัดและเพิ่มศักยภาพการระบายน้ำหลาก วางมาตรการตรวจสอบสิ่งปฏิกูล และเศษกิ่งไม้ที่มาติดบริเวณด้านเหนือน้ำให้กำจัดออกก่อน และหลังช่วงฤดูน้ำหลาก เพื่อรองรับปริมาณน้ำหลาก ความลาดชันท้องน้ำ 0.005
