ชื่อลำน้ำ เหมืองปลุกแปลง

วันที่สำรวจ 18 กรกฎาคม 2568

หมู่บ้าน หมู่ที่ 5 บ้านพระหลวง

จังหวัด แพร่

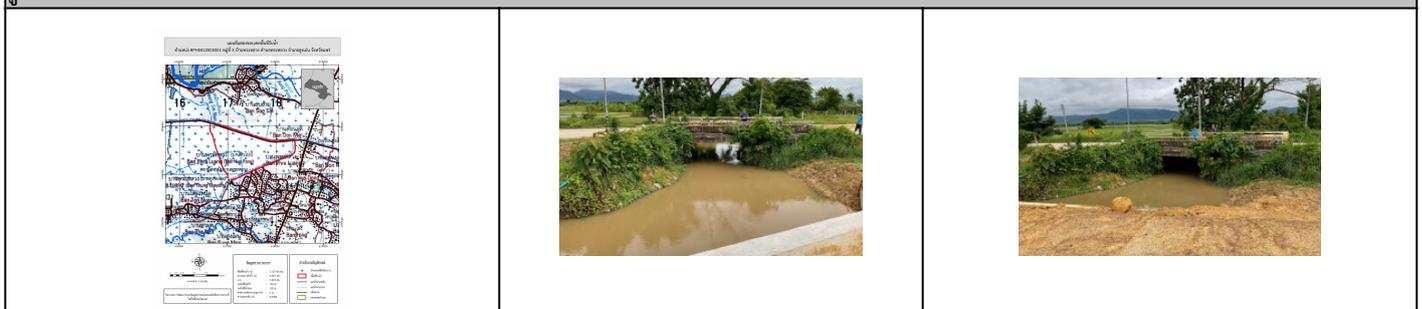
รูปภาพประกอบ

ลักษณะความเสียหาย น้ำท่วม

> โดยมนุษย์ จาก ระบบสาธารณสุขปกศ: สะพานมีหน้าตัดแคบเกินไป หรือมีตอม่อมากเกินไปในช่วงฤดูน้ำหลากระบายไม่ทัน

สภาพปัญหาการกีดขวางทางน้ำ	แนวทางและวิธีการแก้ไขปัญหาลำน้ำเบื้องต้น
<p>เป็นสะพานขนาดกว้าง 12.00 เมตร สูง 3.00 เมตร ไม่มีตอม่อ อยู่ในเขตชุมชน หน้าตัดลำน้ำก่อนและหลังสะพานดังกล่าวไม่สามารถรองรับปริมาณน้ำได้</p> <p>ตัวสะพานมีขนาดที่เล็ก มักมีเศษวัชพืชและตะกอนมาติด ทำให้ไม่สามารถรองรับปริมาณน้ำที่ไหลมาในช่วงน้ำหลากได้</p> <p>ทำให้ระดับน้ำด้านเหนือน้ำสูงกว่าปกติในปีที่มีปริมาณน้ำมากทำให้ออกล้นตลิ่ง</p>	<p>ข้อมูลพื้นที่รับน้ำของตำแหน่งที่เกิดปัญหา</p> <p>A = 1.14 ตารางกิโลเมตร L0 = 4.64 กิโลเมตร H = - เมตร C = 0.40</p> <p>tc = 8.50 ชั่วโมง I = 43.87 มิลลิเมตร/ชั่วโมง อัตราการไหลสูงสุด = 5.54 ลบ.ม./วินาที</p> <p>Return period = 50 ปี</p> <p>หน้าตัดระบายน้ำมีขนาดที่เหมาะสมแล้ว ควรวางมาตรการขุดลอก กำจัดวัชพืช กิ่งไม้และสิ่งปฏิกูลในลำน้ำเพื่อรองรับน้ำในฤดูน้ำหลาก ความลาดชันท้องน้ำ 0.005</p>
