ข้อมูลสภาพปัญหาและแนวทางการแก้ไขปัญหาเบื้องต้นของตำแหน่งการกีดขวางทางน้ำ จังหวัดแพร่

รหัสตำแหน่งกีดขวางที่ : BPH0109003001

ชื่อลำน้ำ ร่องควา เป็นสาขาของแม่น้ำ ห้วยม้า/แม่หลาย/ยม ประเภทลำน้ำ ลำเหมือง วันที่สำรวจ 21 กรกฎาคม 2568  
 หมู่บ้าน หมู่ที่ 3 บ้านห้วยม้า ตำบล ห้วยม้า อำเภอ เมืองแพร่ จังหวัด แพร่

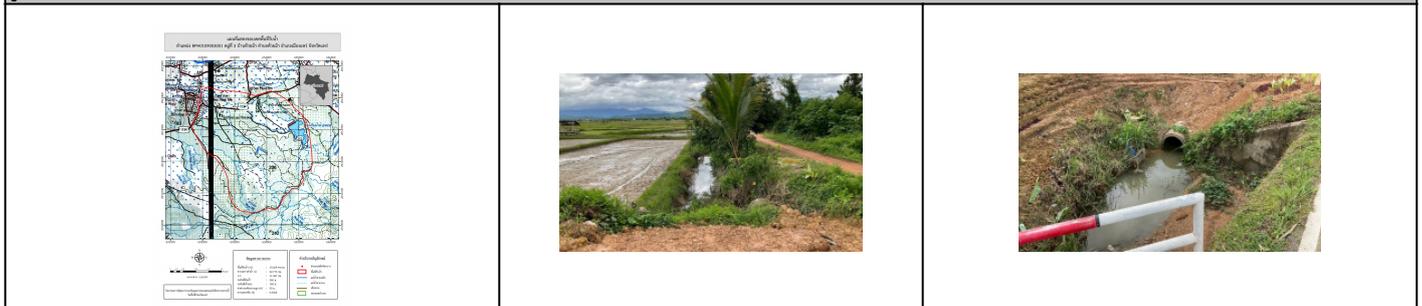
สภาพปัญหาการกีดขวางทางน้ำ	แนวทางและวิธีการแก้ไขปัญหาเบื้องต้น
เป็นท่อลอดกลมขนาดเส้นผ่านศูนย์กลางยาว 0.80 เมตร จำนวน 1 ช่อง และท่อลอดเหลี่ยมขนาดกว้าง 2.00 เมตร สูง 2.00 เมตร จำนวน 2 ช่อง ถูกวางอยู่ใต้ถนนในเขตชุมชน หน้าตัดลำน้ำก่อนและหลังท่อลอดดังกล่าวสามารถรองรับปริมาณน้ำได้ ท่อลอดกลมดังกล่าวมีขนาดเล็กกว่าขนาดของลำน้ำ มักมีวัชพืชมาติด ทำให้ระดับน้ำด้านเหนือสูงกว่าปกติในปีที่มีปริมาณน้ำมากทำให้เอ่อล้นตลิ่ง และด้านท้ายน้ำจะมีอีกลำห้วยมาบรรจบ ลำห้วยนั้นน้ำจะไหลมาเร็วกว่า และมีฝายกั้นด้านท้ายทำให้ น้ำไม่สามารถระบายได้ทัน	ข้อมูลพื้นที่รับน้ำของตำแหน่งที่เกิดปัญหา $A = 10.27$ ตารางกิโลเมตร $L0 = 22.77$ กิโลเมตร $H = 55$ เมตร $C = 0.30$ $tc = 7.51$ ชั่วโมง $I = 11.29$ มิลลิเมตร/ชั่วโมง อัตราการไหลสูงสุด = 9.67 ลบ.ม./วินาที Return period = 5 ปี ควรพิจารณาปรับปรุงโครงสร้างโดยเปลี่ยนเป็นท่อลอดเหลี่ยม ขนาด 1.8 x 1.8 เมตร จำนวน 1 ช่อง เพื่อขยายหน้าตัดและเพิ่มศักยภาพการระบายน้ำหลาก วางมาตรการตรวจสอบสิ่งปฏิกูล และเศษกิ่งไม้ที่มาติดบริเวณด้านเหนือน้ำให้กำจัดออกก่อน และหลังช่วงฤดูน้ำหลาก เพื่อรองรับปริมาณน้ำหลาก ความลาดชันท้องน้ำ 0.005
