ชื่อลำน้ำ เหมืองเสียนา เป็นสาขาของแม่น้ำ ร่องเปลือย/หนองเปือย/ยม ประเภทลำน้ำ ลำเหมือง วันที่สำรวจ 21 กรกฎาคม 2568
 หมู่บ้าน หมู่ที่ 3 บ้านท่าขวัญ ตำบล ท่าข้าม อำเภอ เมืองแพร่ จังหวัด แพร่

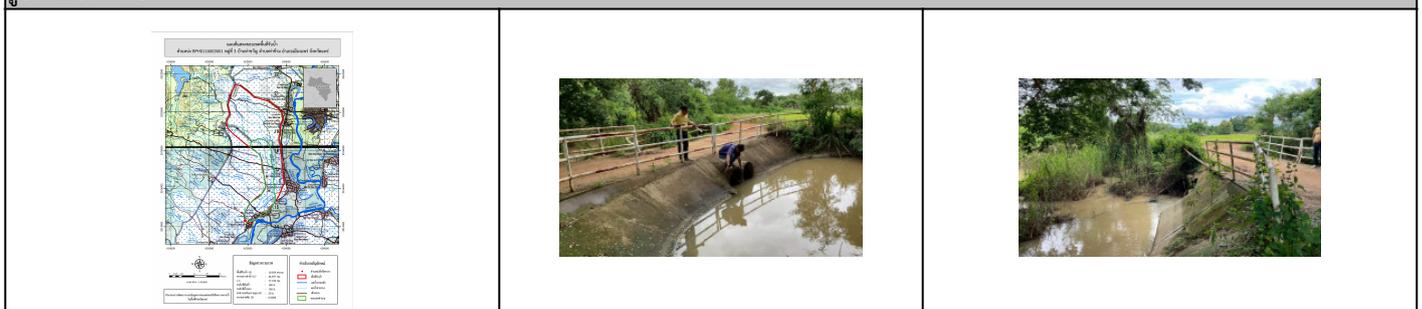
รูปภาพประกอบ

- > โดยธรรมชาติ -
- > โดยมนุษย์ จาก ระบบสาธารณสุขภาค: ท่อลอดถนนที่ตัดลำน้ำมีขนาดเล็กเกินไประบายน้ำหลากไม่ทัน

สภาพปัญหาการกีดขวางทางน้ำ	แนวทางและวิธีการแก้ไขปัญหามลพิษเบื้องต้น
เป็นท่อลอดกลมขนาดเส้นผ่านศูนย์กลางยาว 0.60 เมตร จำนวน 2 ช่อง ใช้เป็นทางข้ามชั่วคราวเข้าพื้นที่ทำการเกษตร หน้าตัดลำน้ำก่อนและหลังท่อลอดดังกล่าวสามารถรองรับปริมาณน้ำได้ ท่อลอดกลมดังกล่าวมีขนาดเล็กกว่าขนาดของลำน้ำมาก ทำให้ระดับน้ำด้านเหนือน้ำสูงกว่าปกติในปีที่มีปริมาณน้ำมากทำให้อะลันตลิ่ง	ข้อมูลพื้นที่รับน้ำของตำแหน่งที่เกิดปัญหา $A = 3.21$ ตารางกิโลเมตร $L_0 = 8.99$ กิโลเมตร $H = 40$ เมตร $C = 0.43$ $t_c = 3.22$ ชั่วโมง $I = 22.34$ มิลลิเมตร/ชั่วโมง อัตราการไหลสูงสุด = 8.47 ลบ.ม./วินาที Return period = 5 ปี ควรพิจารณาปรับปรุงโครงสร้างโดยเปลี่ยนเป็นท่อลอดเหลี่ยม ขนาด 1.5 x 1.5 เมตร จำนวน 1 ช่อง เพื่อขยายหน้าตัดและเพิ่มศักยภาพการระบายน้ำหลาก วางมาตรการตรวจสอบสิ่งปฏิกูล และเศษกิ่งไม้ที่มาติดบริเวณด้านเหนือน้ำให้กำจัดออกก่อน และหลังช่วงฤดูน้ำหลาก เพื่อรองรับปริมาณน้ำหลาก ความลาดชันท้องน้ำ 0.007
