ข้อมูลสภาพปัญหาและแนวทางการแก้ไขปัญหาเบื้องต้นของตำแหน่งการกีดขวางทางน้ำ จังหวัดแพร่

รหัสตำแหน่งกีดขวางที่ : BPH0102008001

ชื่อลำน้ำ ร่องควา

วันที่สำรวจ 23 กรกฎาคม 2568

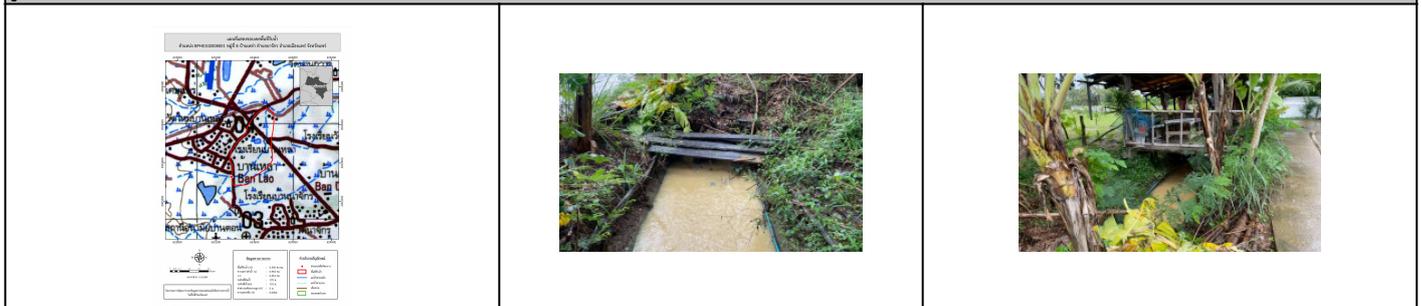
รูปภาพประกอบ

> โดยมนุษย์ จาก ระบบสาธารณสุขภาค: ท่อลอดถนนที่ตัดลำน้ำมีขนาดเล็กเกินไประบายน้ำหลากไม่ทัน

สภาพปัญหาการกีดขวางทางน้ำ	แนวทางและวิธีการแก้ไขปัญหามาเบื้องต้น
<p>เป็นท่อลอดกลมขนาดเส้นผ่านศูนย์กลาง 0.6 เมตร จำนวน 1 ช่อง</p> <p>ใช้เป็นทางเข้าพื้นที่ทำการเกษตร</p> <p>หน้าตัดลำน้ำก่อนและหลังท่อลอดดังกล่าวสามารถรองรับปริมาณน้ำได้</p> <p>ท่อลอดเหลี่ยมดังกล่าวมีขนาดเล็กกว่าขนาดของลำน้ำ</p> <p>ทำให้ระดับน้ำด้านเหนือน้ำสูงกว่าปกติในปีที่มีปริมาณน้ำมากทำให้เอ่อล้นตลิ่งทุกปี</p>	<p>ข้อมูลพื้นที่รับน้ำของตำแหน่งที่เกิดปัญหา</p> <p>A = 0.24 ตารางกิโลเมตร L0 = 0.96 กิโลเมตร H = - เมตร C = 0.45</p> <p>tc = 3.60 ชั่วโมง I = 20.47 มิลลิเมตร/ชั่วโมง อัตราการไหลสูงสุด = 0.61 ลบ.ม./วินาที</p> <p>Return period = 5 ปี</p> <p>ควรพิจารณาปรับปรุงโครงสร้างโดยเปลี่ยนเป็นท่อลอดกลมขนาด 1 เมตร จำนวน 1 ช่อง เพื่อขยายหน้าตัดและเพิ่มศักยภาพการระบายน้ำหลาก</p> <p>วางมาตรการตรวจสอบสิ่งปฏิกูล</p> <p>และเศษกิ่งไม้ที่มาติดบริเวณด้านเหนือน้ำให้กำจัดออกก่อน</p> <p>และหลังช่วงฤดูน้ำหลาก เพื่อรองรับปริมาณน้ำหลาก ความลาดชันท้องน้ำ 0.005</p>
