ชื่อลำน้ำ แม่แคม

วันที่สำรวจ 23 กรกฎาคม 2568

หมู่บ้าน หมู่ที่ 6 บ้านนาแคม

จังหวัด แพร่

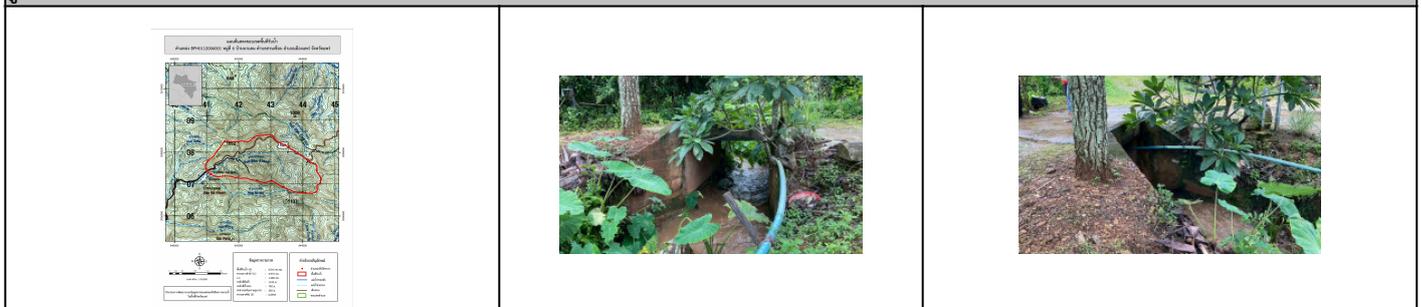
รูปภาพประกอบ

ลักษณะความเสียหาย น้ำท่วม

> โดยมนุษย์ จาก ระบบสาธารณสุขปกศ: ท่อลอดถนนที่ตัดลำน้ำมีขนาดเล็กเกินไประบายน้ำหลากไม่ทัน

สภาพปัญหาการกีดขวางทางน้ำ	แนวทางและวิธีการแก้ไขปัญหาเบื้องต้น
เป็นท่อลอดเหลี่ยมขนาดกว้าง 2.00 เมตร สูง 2.00 เมตร จำนวน 1 ช่อง ใช้เป็นทางข้ามเข้าพื้นที่ทำการเกษตร หน้าตัดลำน้ำก่อนและหลังท่อลอดดังกล่าวสามารถรองรับปริมาณน้ำได้ ขนาดของท่อลอดมีขนาดที่เล็กกว่าขนาดของลำน้ำเล็กน้อย มักมีเศษวัชพืชมมาติด ทำให้ระดับน้ำด้านเหนือน้ำสูงกว่าปกติในปีที่มีปริมาณน้ำมากทำให้เอ่อล้นตลิ่ง	ข้อมูลพื้นที่รับน้ำของตำแหน่งที่เกิดปัญหา $A = 4.01$ ตารางกิโลเมตร $L_0 = 3.98$ กิโลเมตร $H = 160$ เมตร $C = 0.20$ $t_c = 0.66$ ชั่วโมง $I = 81.44$ มิลลิเมตร/ชั่วโมง อัตราการไหลสูงสุด = 18.16 ลบ.ม./วินาที Return period = 10 ปี หน้าตัดระบายน้ำมีขนาดที่เหมาะสมแล้ว ควรวางมาตรการขุดลอก กำจัดวัชพืช กิ่งไม้และสิ่งปฏิกูลในลำน้ำเพื่อรองรับน้ำในฤดูน้ำหลาก ความลาดชันท้องน้ำ 0.007
