ชื่อลำน้ำ ร่องปลาขาว เป็นสาขาของแม่น้ำ คลองชลประทาน/ยม ประเภทลำน้ำ ลำห้วย วันที่สำรวจ 24 กรกฎาคม 2568
 หมู่บ้าน หมู่ที่ 9 บ้านถิ่น ตำบล บ้านถิ่น อำเภอ เมืองแพร่ จังหวัด แพร่

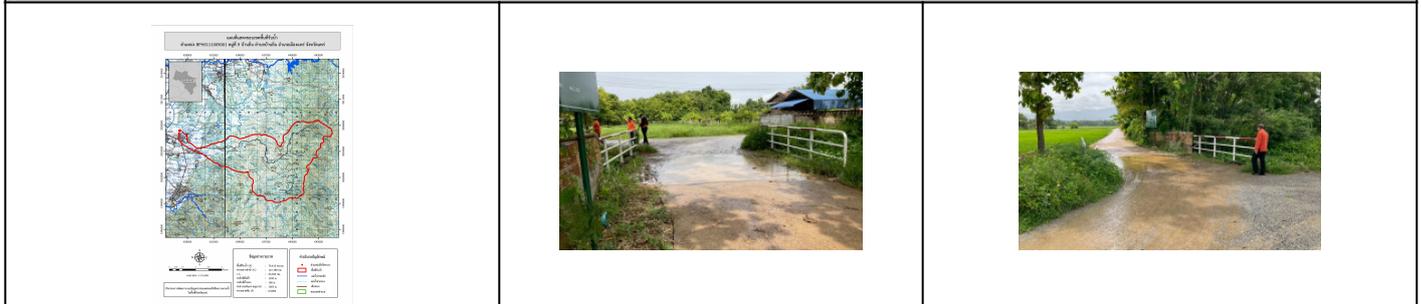
รูปภาพประกอบ

สภาพปัญหาการกีดขวางทางน้ำ	แนวทางและวิธีการแก้ไขปัญหาเบื้องต้น
เป็นท่อลอดเหลี่ยมขนาดกว้าง 3.00 เมตร สูง 2.00 เมตร จำนวน 2 ช่อง ใช้เป็นทางข้ามชั่วคราวเข้าพื้นที่ทำการเกษตร หน้าตัดลำน้ำก่อนและหลังท่อลอดดังกล่าวสามารถรองรับปริมาณน้ำได้ ท่อลอดเหลี่ยมดังกล่าวมีขนาดที่เล็กกว่าขนาดของลำน้ำเล็กน้อย และมักมีวัชพืชมาติด ทำให้ระดับน้ำด้านเหนือน้ำสูงกว่าปกติในปีที่มีปริมาณน้ำมาก	ข้อมูลพื้นที่รับน้ำของตำแหน่งที่เกิดปัญหา $A = 74.61$ ตารางกิโลเมตร อัตราการไหลสูงสุด = 179.12 ลบ.ม./วินาที Return period = 10 ปี หน้าตัดระบายน้ำมีขนาดที่เหมาะสมแล้ว ควรวางมาตรการขุดลอก กำจัดวัชพืช กิ่งไม้และสิ่งปฏิกูลในลำน้ำเพื่อรองรับน้ำในฤดูน้ำหลาก ความลาดชันท้องน้ำ 0.005
