ชื่อลำน้ำ รากไม้

เป็นสาขาของแม่น้ำ ยม

วันที่สำรวจ 30 กรกฎาคม 2568

หมู่บ้าน หมู่ที่ 1 บ้านวังหงษ์

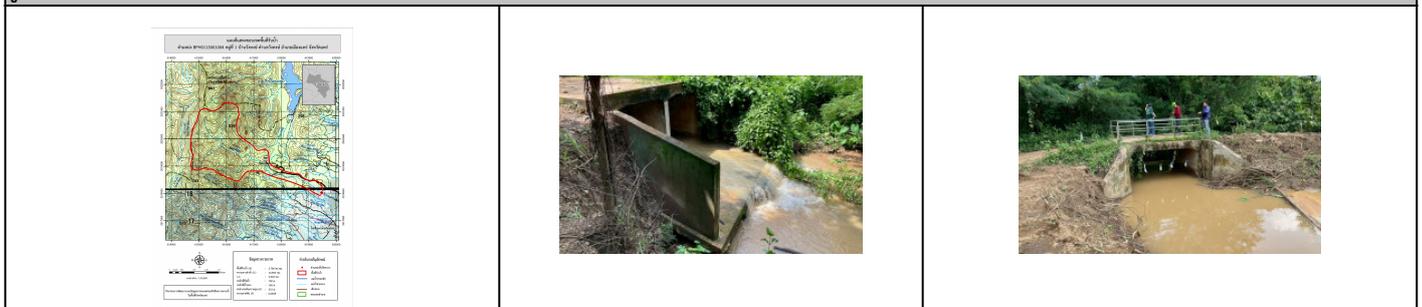
รูปภาพประกอบ

ลักษณะความเสียหาย น้ำท่วม

ระดับ ปานกลาง

> โดยมนุษย์ จาก อื่นๆ (บล็อกคอนกรีตเสริมเสาดตรงกลางมากเกินไปมีเศษไม้มาติด)

สภาพปัญหาการกีดขวางทางน้ำ	แนวทางและวิธีการแก้ไขปัญหาลำน้ำเบื้องต้น
เป็นท่อลอดเหลี่ยมขนาดกว้าง 2.40 เมตร สูง 2.40 เมตร จำนวน 2 ช่อง ใช้เป็นทางข้ามชั่วคราวเข้าพื้นที่ทำการเกษตร ยอมให้มีการไหลผ่านข้ามเส้นทางได้ในช่วงน้ำหลาก หน้าตัดลำน้ำก่อนและหลังท่อลอดดังกล่าวสามารถรองรับปริมาณน้ำได้ ท่อลอดเหลี่ยมดังกล่าวมีขนาดที่เล็กกว่าขนาดของลำน้ำเล็กน้อยและมีเศษกิ่งไม้มาติด ทำให้ระดับน้ำด้านเหนือน้ำสูงกว่าปกติในปีที่มีปริมาณน้ำมากทำให้เอ่อล้นตลิ่ง	ข้อมูลพื้นที่รับน้ำของตำแหน่งที่เกิดปัญหา $A = 5.79$ ตารางกิโลเมตร $L_0 = 10.90$ กิโลเมตร $H = 510$ เมตร $C = 0.20$ $t_c = 1.36$ ชั่วโมง $I = 49.17$ มิลลิเมตร/ชั่วโมง อัตราการไหลสูงสุด = 15.82 ลบ.ม./วินาที Return period = 10 ปี หน้าตัดระบายน้ำมีขนาดที่เหมาะสมแล้ว ควรวางมาตรการขุดลอก กำจัดวัชพืช กิ่งไม้และสิ่งปฏิกูลในลำน้ำเพื่อรองรับน้ำในฤดูน้ำหลาก ควรเสริมคันป้องกันการกัดเซาะเพื่อลดแรงปะทะของน้ำในบริเวณที่มีการกัดเซาะ ไม้ให้กัดเซาะรุนแรงมากยิ่งขึ้น ความลาดชันท้องน้ำ 0.005
