แบบฟอร์มการตรวจสภาพฝาย

โครงการพัฒนาระบบสารสนเทศการตรวจประเมินสภาพฝายและการบริหารจัดการ
พื้นที่เสี่ยงภัยแล้งและน้ำท่วมในจังหวัดเชียงใหม่
โดยองค์การบริหารส่วนจังหวัดเชียงใหม่ ร่วมกับมหาวิทยาลัยเชียงใหม่

รหัสฝาย : WCM010700103

ตำแหน่งที่ วิศวกรโครงการ ชื่อฝาย ฝายน้ำวังแก้ววัง ชื่อลำน้ำ ช่างเคียน ลำน้ำสาขาของ คลองแม่เข้า/ปิง

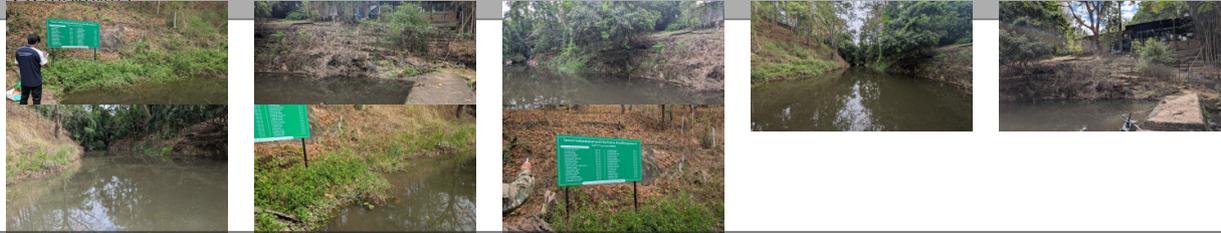
2 ส่วนแรงสื่อน้ำ

2.1 พื้น (floor)	ปกติ											<input type="checkbox"/> ไม่มี <input checked="" type="checkbox"/> มองไม่เห็น อื่นๆ
ตะกอน	น้อย											
<input type="checkbox"/> ปกติ <input checked="" type="checkbox"/> น้อย	ปานกลาง											
<input type="checkbox"/> ปานกลาง <input type="checkbox"/> มาก	มาก

2.2 ลาดด้านข้าง	ปกติ											<input checked="" type="checkbox"/> ไม่มี <input type="checkbox"/> มองไม่เห็น อื่นๆ
	น้อย											
	ปานกลาง											
	มาก

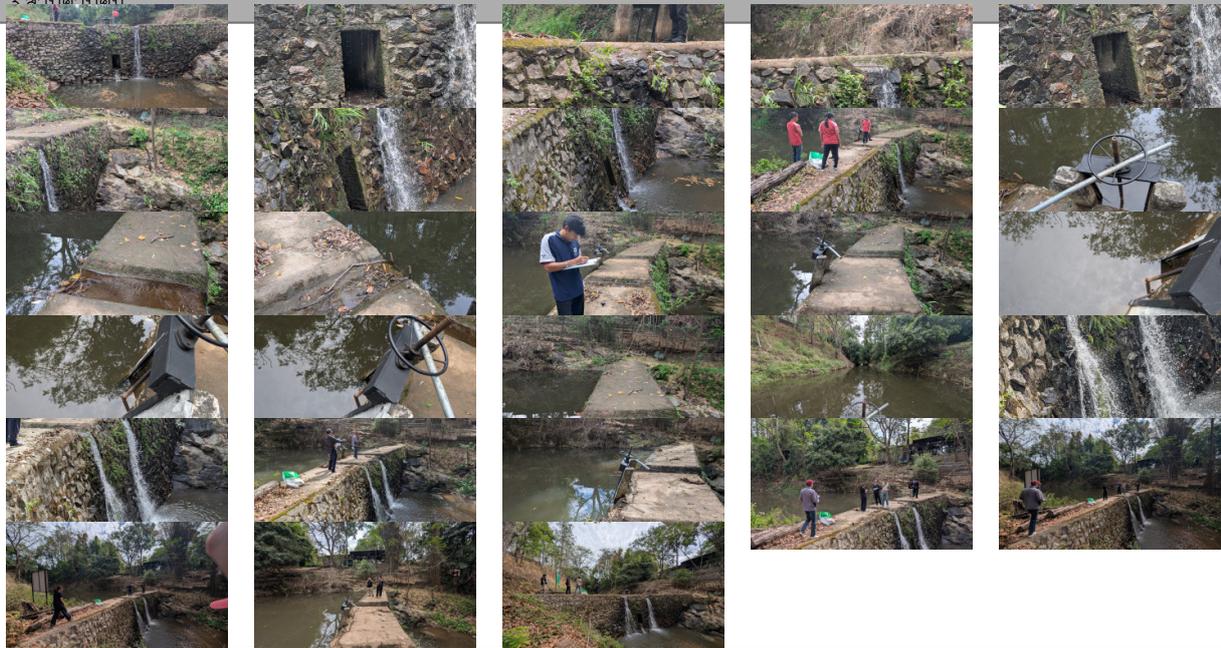
3 ส่วนความเค็ม

3. ส่วนควบคุม (Control Sector) <input checked="" type="checkbox"/> ใช้งานได้ <input type="checkbox"/> ควรปรับปรุง <input type="checkbox"/> ควรรื้อถอนก่อสร้างใหม่

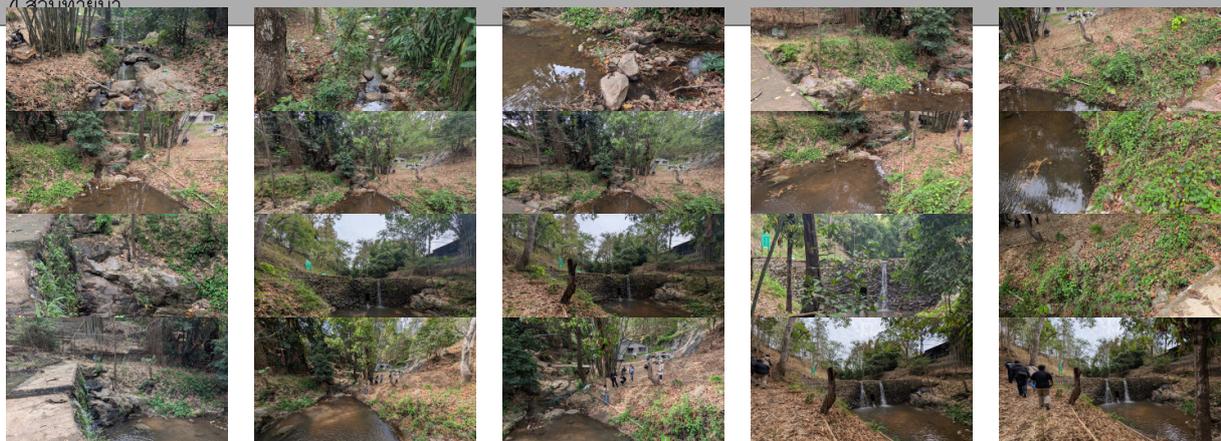
4 ส่วนท้ายน้ำ

องค์ประกอบ		ผลการตรวจสอบสภาพฝายด้วยสายตา									ขนาดความเสียหาย	หมายเหตุ
		การกัดเซาะ	การทรุดตัว	การแตกร้าว	สิ่งกีดขวาง	รูโพรง	การรั่ว	การเคลื่อนตัว	การระบายน้ำ	ต้นไม้/วัชพืช		
4.2 ลาดต้นข้าง	ปกติ											<input checked="" type="checkbox"/> ไม่มี
	น้อย											<input type="checkbox"/> มองไม่เห็น
	ปานกลาง											อื่นๆ
	มาก											
4.3 ฝั่งตะเข้	ปกติ											<input checked="" type="checkbox"/> ไม่มี
	น้อย											<input type="checkbox"/> มองไม่เห็น
	ปานกลาง											อื่นๆ
	มาก

องค์ประกอบ		ผลการตรวจสอบสภาพฝายด้วยสายตา									ขนาดความเสียหาย	หมายเหตุ
		การกัดเซาะ	การทรุดตัว	การแตกร้าว	สิ่งกีดขวาง	รูโพรง	การรั่ว	การเคลื่อนตัว	การระบายน้ำ	ต้นไม้/วัชพืช		
4.4 แผงปะทะด้านท้ายน้ำ	ปกติ											<input checked="" type="checkbox"/> ไม่มี
	น้อย											<input type="checkbox"/> มองไม่เห็น
	ปานกลาง											อื่นๆ
	มาก
