## แบบฟอร์มการตรวจสภาพฝาย

โครงการพัฒนาระบบสารสนเทศการตรวจประเมินสภาพฝายและการบริหารจัดการ  
พื้นที่เสี่ยงภัยแล้งและน้ำท่วมในจังหวัดเชียงใหม่  
โดยองค์การบริหารส่วนจังหวัดเชียงใหม่ ร่วมกับมหาวิทยาลัยเชียงใหม่

รหัสฝาย : WCM010801401

ผู้ตรวจสอบ ทีมตรวจประเมิน วัน/เดือน/ปี 29 เมษายน 2568 ตำแหน่ง หน่วยงาน CMU  
ตำแหน่งที่ วิศวกรโครงการ ชื่อฝาย อ่างแก้มมหาวิทยาลัยเชียงใหม่ ชื่อลำน้ำ ห้วยแก้ว ลำน้ำสาขาของ คลองแม่ข้า/ปิง  
ก่อสร้าง เมื่อปี พ.ศ. 2538 อายุฝาย 30 ☒ ออกแบบเอง ☐ ใช้แบบมาตรฐาน  
☐ ก่อสร้างเองโดยใช้แรงงานชาวบ้าน ใช้งบของ

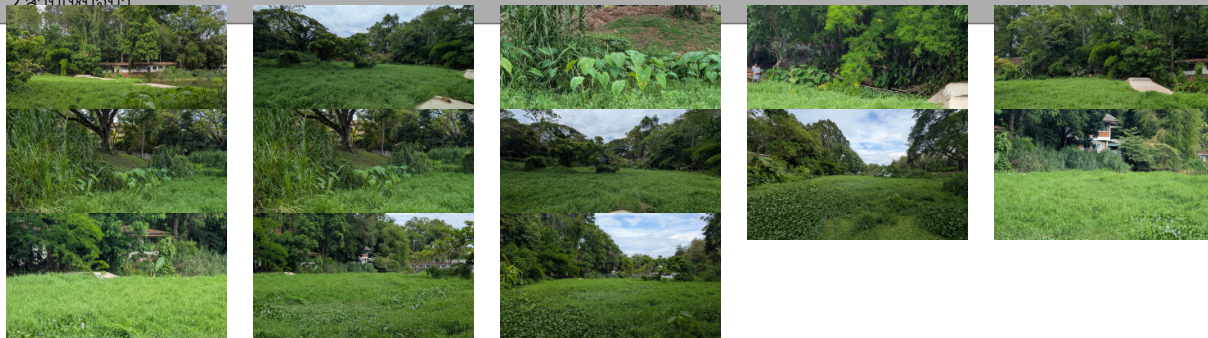
### 2. ส่วนเก็บน้ำ

| องค์ประกอบ | ผลการตรวจสอบสภาพฝายด้วยสายตา | | | | | | | | | | ขนาดความเสียหาย | หมายเหตุ |
|---|---|---|---|---|---|---|---|---|---|---|---|---|
| 2. ส่วนเหนือน้ำ (Upstream Concrete Section) <input checked="" type="checkbox"/> ใช้งานได้ <input type="checkbox"/> ควรปรับปรุง <input type="checkbox"/> ควรรื้อถอนก่อสร้างใหม่ | | | | | | | | | | | | |
| 2.2 ลาดด้านข้าง | ปกติ | | ✓ | ✓ | | ✓ | ✓ | | | | <input type="checkbox"/> ไม่มี<br><input type="checkbox"/> มองไม่เห็น<br>อื่นๆ | |
| | น้อย | ✓ | | | ✓ | | | | ✓ | | | |
| | มาก | | | | | | | | | ✓ | | |

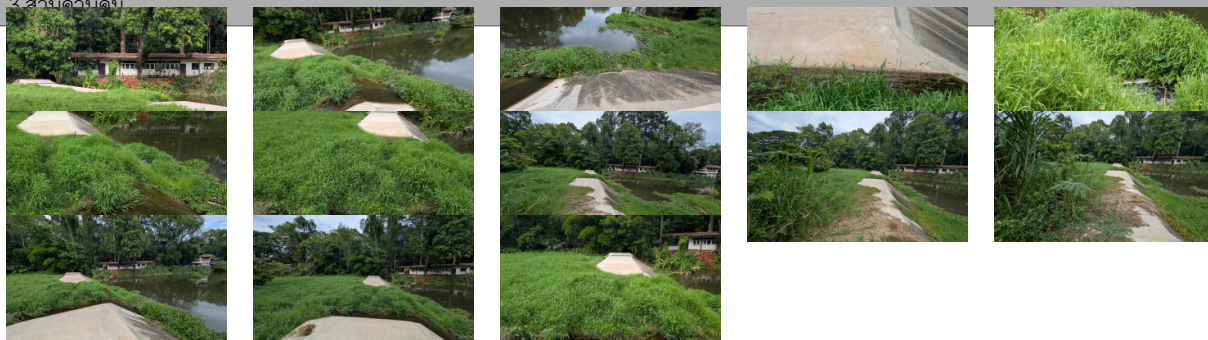
### 3. ส่วนควบคม

| องค์ประกอบ | ผลการตรวจสอบสภาพฝายด้วยสายตา | | | | | | | | | | ขนาดความเสียหาย | หมายเหตุ |
|---|---|---|---|---|---|---|---|---|---|---|---|---|
| 3. ส่วนควบคุม (Control Sector) <input checked="" type="checkbox"/> ใช้งานได้ <input type="checkbox"/> ควรปรับปรุง <input type="checkbox"/> ควรรื้อถอนก่อสร้างใหม่ | | | | | | | | | | | | |
| 3.1 ฝายควบคุมน้ำและบันไดปลา | ปกติ | ✓ | ✓ | ✓ | ✓ | ✓ | ✓ | ✓ | ✓ | | <input type="checkbox"/> ไม่มี<br><input type="checkbox"/> มองไม่เห็น<br>อื่นๆ | |
| | น้อย | | | | | | | | | ✓ | | |
