แบบฟอร์มการตรวจสภาพฝาย

โครงการพัฒนาระบบสารสนเทศการตรวจประเมินสภาพฝายและการบริหารจัดการ
พื้นที่เสี่ยงภัยแล้งและน้ำท่วมในจังหวัดเชียงใหม่
โดยองค์การบริหารส่วนจังหวัดเชียงใหม่ ร่วมกับมหาวิทยาลัยเชียงใหม่

รหัสฝาย : WCM011001101

ตำแหน่งที่ วิศวกรโครงการ ชื่อฝาย แม่น้ำน้อย 1 ชื่อลำน้ำ แม่น้ำน้อย ลำน้ำสาขาของ ปิง/เจ้าพระยา

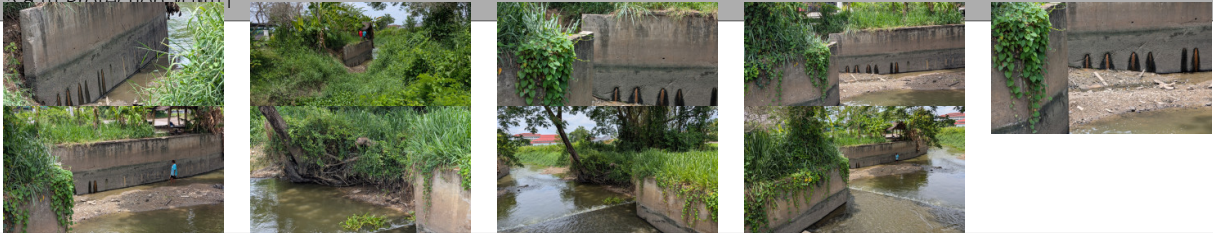
5 ส่วน Protection ท้ายน้ำ

5. ส่วน Protection ท้ายน้ำ (Downstream Protection Section) <input type="checkbox"/> ใช้งานได้ <input checked="" type="checkbox"/> ควรปรับปรุง <input type="checkbox"/> ควรรื้อถอนก่อสร้างใหม่

5.1 พื้น (floor)	ปกติ		✓					✓	✓			<input type="checkbox"/> ไม่มี <input type="checkbox"/> มองไม่เห็น อื่นๆ
ตะกอน	น้อย	✓		✓	✓	✓	✓		✓			
<input type="checkbox"/> ปกติ <input type="checkbox"/> น้อย	ปานกลาง											
<input checked="" type="checkbox"/> ปานกลาง <input type="checkbox"/> มาก	มาก

5.2 ลาดด้านข้าง	ปกติ	✓	✓					✓	✓	✓		<input type="checkbox"/> ไม่มี <input type="checkbox"/> มองไม่เห็น อื่นๆ
	น้อย			✓	✓	✓						
	ปานกลาง											
	มาก

ฝายคอนกรีตสภาพเก่าควรได้รับการซ่อมแซมปรับปรุง รวมทั้งควรมีการขุดลอกและกำจัดวัชพืช เพื่อเพิ่มประสิทธิภาพการระบายน้ำให้ดีขึ้น
