แบบฟอร์มการตรวจสภาพฝาย

โครงการพัฒนาระบบสารสนเทศการตรวจประเมินสภาพฝายและการบริหารจัดการ
พื้นที่เสี่ยงภัยแล้งและน้ำท่วมในจังหวัดเชียงใหม่
โดยองค์การบริหารส่วนจังหวัดเชียงใหม่ ร่วมกับมหาวิทยาลัยเชียงใหม่

รหัสฝาย : WCM050100401

ตำแหน่งที่ วิศวกรโครงการ ชื่อฝาย ฝายบ้านป่าคาใต้ซอย 1 ชื่อลำน้ำ แม่น้ำดอกแดง ลำน้ำสาขาของ คลองใหม่/แม่กวาง

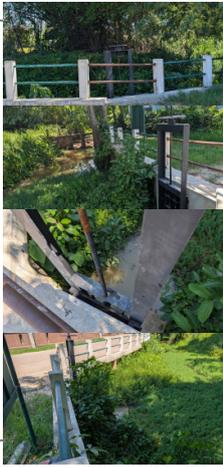
6. ระบบส่งน้ำ

ฝายคอนกรีตมาตรฐาน มข.2527 กั้นลำเหมือง มีระบบส่งน้ำฝั่งซ้ายพร้อมประตูควบคุมเปิด-ปิดแบบเครื่องกว้านคันชัก สามารถใช้งานได้ดี ตัวฝายมีสภาพแตกร้าวเล็กน้อย ได้มีการทาสีอุดรอยร้าวเล็กน้อยเนื่องจากกีดขวางทางน้ำ มีสะพานด้านบนตัวฝายที่ยังมีความแข็งแรง ทั้งนี้มีตะกอนทรายและวัชพืชสะสมตลอดช่วงของลำเหมืองเป็นปริมาณมาก ควรมีการขุดลอกเพื่อให้น้ำไหลได้ดียิ่งขึ้น
