แบบฟอร์มการตรวจสภาพฝาย

โครงการพัฒนาระบบสารสนเทศการตรวจประเมินสภาพฝายและการบริหารจัดการ
พื้นที่เสี่ยงภัยแล้งและน้ำท่วมในจังหวัดเชียงใหม่
โดยองค์การบริหารส่วนจังหวัดเชียงใหม่ ร่วมกับมหาวิทยาลัยเชียงใหม่

รหัสฝาย : WCM050100703

ตำแหน่งที่ วิศวกรโครงการ ชื่อฝาย แม้ม้าเหล็ก ชื่อลำน้ำ แม้ม้าเหล็ก ลำน้ำสาขาของ แม่งวง/ปิง

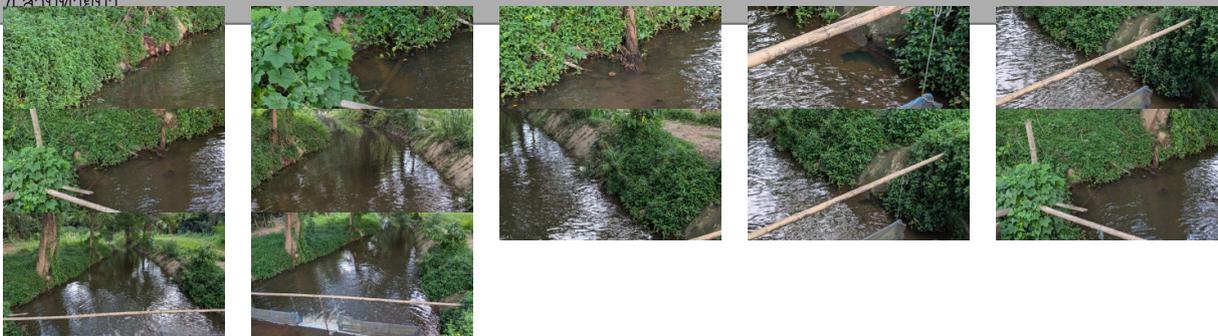
4. ส่วนท้ายน้ำ

4.4 แผงปะทะด้านท้ายน้ำ	ปกติ												<input checked="" type="checkbox"/> ไม่มี <input type="checkbox"/> มองไม่เห็น อื่นๆ
	น้อย												
	ปานกลาง												
	มาก

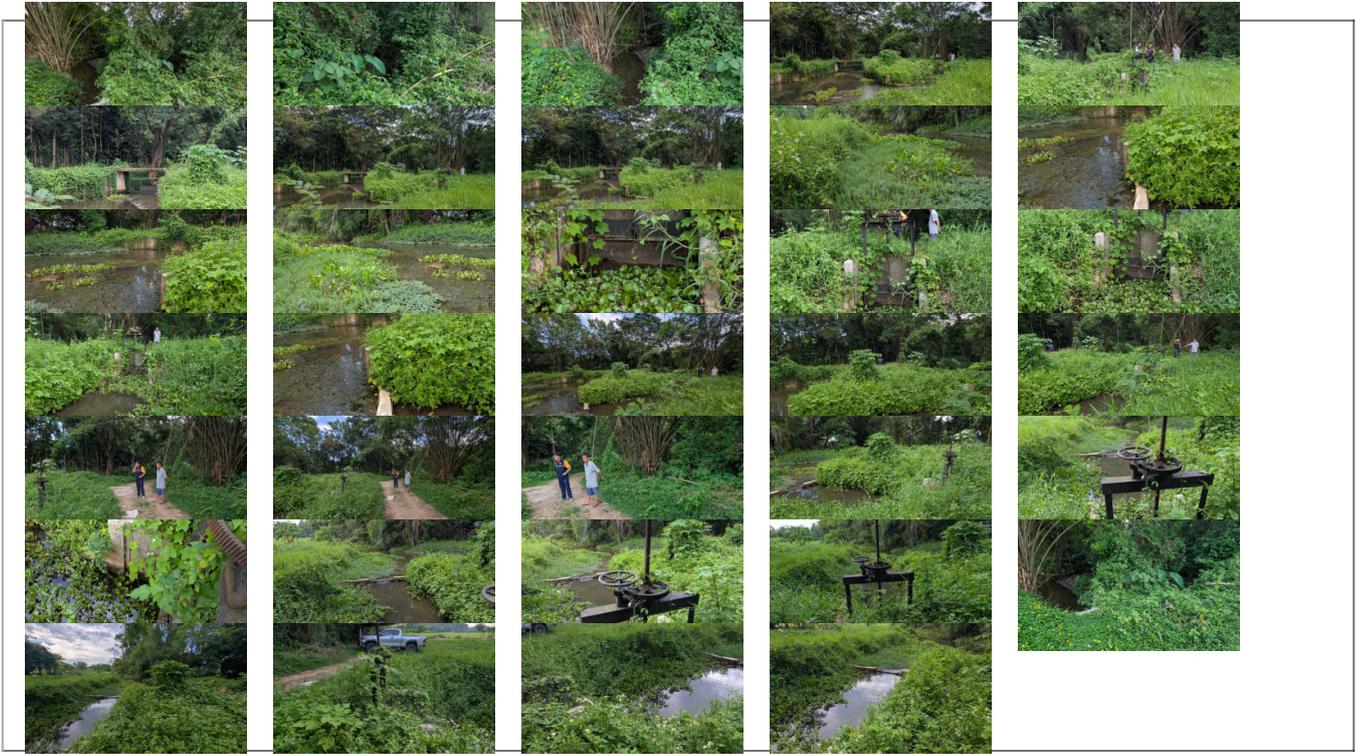
6. ระบบส่งน้ำ <input checked="" type="checkbox"/> ใช้งานได้ <input type="checkbox"/> ควรปรับปรุง <input type="checkbox"/> ควรรื้อถอนก่อสร้างใหม่

6.1 พื้น (floor)	ปกติ		✓	✓		✓	✓	✓	✓			<input type="checkbox"/> ไม่มี <input type="checkbox"/> มองไม่เห็น อื่นๆ	
	ตะกอน	น้อย	✓		✓					✓			
	<input type="checkbox"/> ปกติ <input type="checkbox"/> น้อย	ปานกลาง											
	<input checked="" type="checkbox"/> ปานกลาง <input type="checkbox"/> มาก	มาก

6.2 ลาดด้านข้าง	ปกติ		✓	✓		✓	✓	✓	✓		<input type="checkbox"/> ไม่มี <input type="checkbox"/> มองไม่เห็น อื่นๆ		
	น้อย	✓			✓				✓				
	ปานกลาง												
	มาก

6.3 ประตูน้ำ/ปากคลอง	ปกติ	✓		✓	✓	✓	✓	✓	✓		<input type="checkbox"/> ไม่มี <input type="checkbox"/> มองไม่เห็น อื่นๆ		
	น้อย								✓				
	ปานกลาง												
	มาก
