# แบบฟอร์มการตรวจสภาพฝาย

โครงการพัฒนาระบบสารสนเทศการตรวจประเมินสภาพฝายและการบริหารจัดการ  
พื้นที่เสี่ยงภัยแล้งและน้ำท่วมในจังหวัดเชียงใหม่  
โดยองค์การบริหารส่วนจังหวัดเชียงใหม่ ร่วมกับมหาวิทยาลัยเชียงใหม่

รหัสฝาย : WCM050100802

ตำแหน่งที่ วิศวกรโครงการ ชื่อฝาย ฝายข้างศาลาหมู่บ้าน ชื่อลำน้ำ ลำเหมืองชลประทาน ลำน้ำสาขาของ แม่แก้ว/ปิง

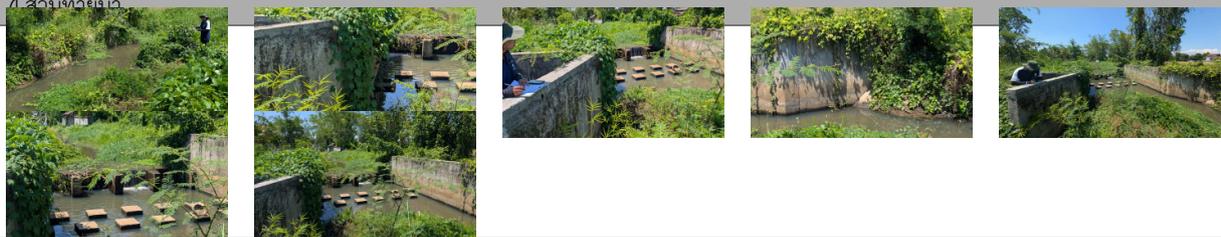
#### 4. ส่วนท้ายน้ำ

ฝายคอนกรีตมาตรฐาน มข.2527 ขวางกั้นลำเหมืองชลประทานตาดผิวคอนกรีตตลอดช่วง มีระบบส่งน้ำฝังท่อน้ำไม่มีบานประตูน้ำควบคุมเปิด-ปิด (และมีการตาดผิวคอนกรีต) ระบบส่งน้ำสามารถระบายน้ำได้ดีไม่มีการสะสมของตะกอนและวัชพืช บริเวณด้านท้ายน้ำและเหนือน้ำของฝายมีวัชพืชหนาแน่น ควรได้รับการขุดลอก
