แบบฟอร์มการตรวจสภาพฝาย

โครงการพัฒนาระบบสารสนเทศการตรวจประเมินสภาพฝายและการบริหารจัดการ
พื้นที่เสี่ยงภัยแล้งและน้ำท่วมในจังหวัดเชียงใหม่
โดยองค์การบริหารส่วนจังหวัดเชียงใหม่ ร่วมกับมหาวิทยาลัยเชียงใหม่

รหัสฝาย : WCM050300201

ตำแหน่งที่ วิศวกรโครงการ ชื่อฝาย หน้าเขื่อนแม่กวงอุดมธารา ชื่อลำน้ำ น้ำแม่เมืองแม่กวง ลำน้ำสาขาของ แม่กวง

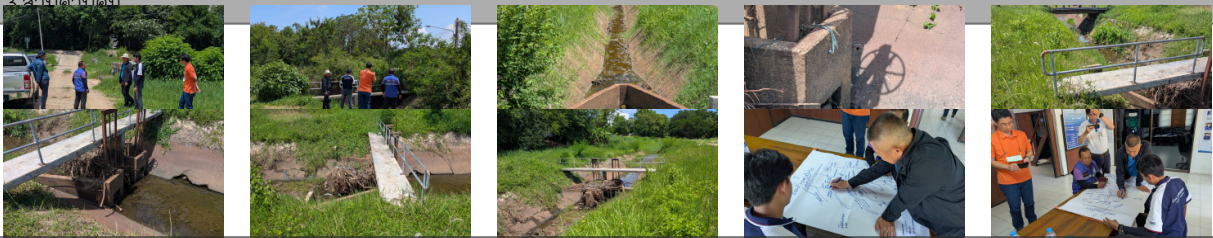
3. ส่วนควบคุม (Control Sector) <input checked="" type="checkbox"/> ใช้งานได้ <input type="checkbox"/> ควรปรับปรุง <input type="checkbox"/> ควรรื้อถอนก่อสร้างใหม่

3.1 ฝายควบคุมน้ำและบันไดปลา	ปกติ	✓	✓	✓	✓	✓	✓	✓	✓	✓		<input type="checkbox"/> ไม่มี <input type="checkbox"/> มองไม่เห็น อื่นๆ
	น้อย											
	ปานกลาง											
	มาก

3.2 กำแพงข้าง	ปกติ	✓	✓	✓	✓	✓	✓	✓	✓	✓		<input type="checkbox"/> ไม่มี <input type="checkbox"/> มองไม่เห็น อื่นๆ
	น้อย											
	ปานกลาง											
	มาก
