แบบฟอร์มการตรวจสภาพฝาย

โครงการพัฒนาระบบสารสนเทศการตรวจประเมินสภาพฝายและการบริหารจัดการ
พื้นที่เสี่ยงภัยแล้งและน้ำท่วมในจังหวัดเชียงใหม่
โดยองค์การบริหารส่วนจังหวัดเชียงใหม่ ร่วมกับมหาวิทยาลัยเชียงใหม่

รหัสฝาย : WCM050400101

ตำแหน่งที่ วิศวกรโครงการ ชื่อฝาย คลองใหม่ ชื่อลำน้ำ คลองใหม่ ลำน้ำสาขาของ แม่งวง/ปิง

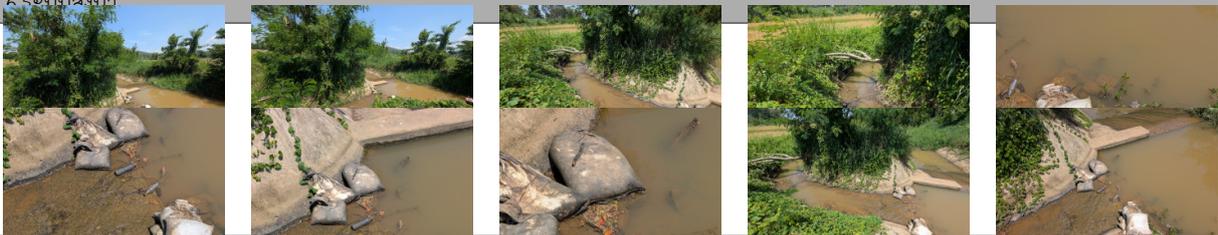
6. ระยะแสงน้ำ

6.1 พื้น (floor)	ปกติ		✓	✓		✓	✓	✓	✓			<input type="checkbox"/> ไม่มี <input type="checkbox"/> มองไม่เห็น อื่นๆ	
ตะกอน	น้อย	✓			✓					✓			
<input type="checkbox"/> ปกติ <input checked="" type="checkbox"/> น้อย	ปานกลาง												
<input type="checkbox"/> ปานกลาง <input type="checkbox"/> มาก	มาก

6.2 ลาดด้านข้าง	ปกติ	✓	✓	✓	✓	✓	✓	✓	✓			<input type="checkbox"/> ไม่มี <input type="checkbox"/> มองไม่เห็น อื่นๆ	
น้อย										✓			
ปานกลาง													
มาก
