แบบฟอร์มการตรวจสภาพฝาย

โครงการพัฒนาระบบสารสนเทศการตรวจประเมินสภาพฝายและการบริหารจัดการ
พื้นที่เสี่ยงภัยแล้งและน้ำท่วมในจังหวัดเชียงใหม่
โดยองค์การบริหารส่วนจังหวัดเชียงใหม่ ร่วมกับมหาวิทยาลัยเชียงใหม่

รหัสฝาย : WCM050700501

ตำแหน่งที่ วิศวกรโครงการ ชื่อฝาย แก้วลุง ชื่อลำน้ำ เหมืองชี้เหล็ก ลำน้ำสาขาของ

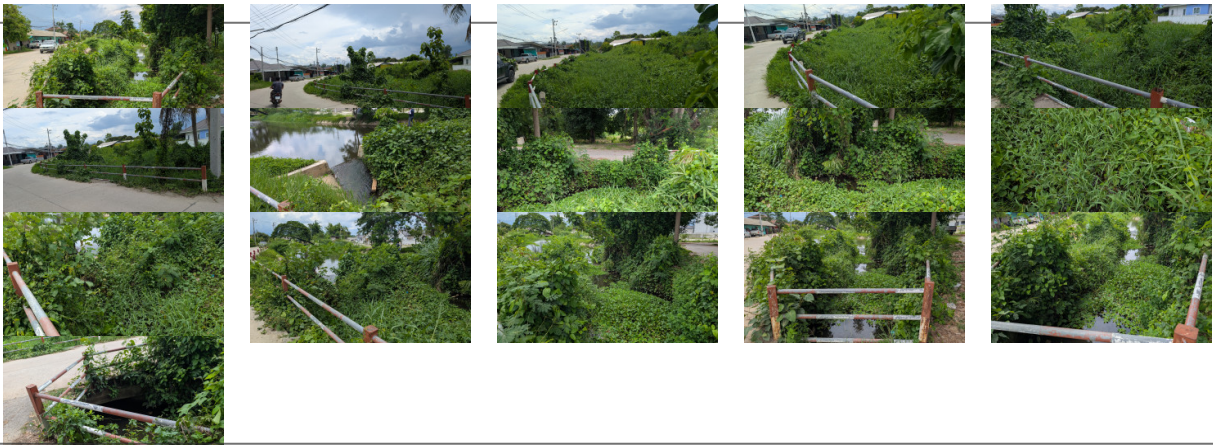
4 ส่วน ท้ายน้ำ

5.1 พื้น (floor)	ปกติ		✓	✓		✓	✓	✓	✓			<input type="checkbox"/> ไม่มี <input type="checkbox"/> มองไม่เห็น อื่นๆ	
ตะกอน	น้อย	✓											
<input type="checkbox"/> ปกติ <input type="checkbox"/> น้อย	ปานกลาง												
<input type="checkbox"/> ปานกลาง <input checked="" type="checkbox"/> มาก	มาก				✓					✓

5.2 ลาดด้านข้าง	ปกติ		✓	✓	✓	✓	✓	✓	✓			<input type="checkbox"/> ไม่มี <input type="checkbox"/> มองไม่เห็น อื่นๆ	
	น้อย	✓											
	ปานกลาง												
	มาก				✓					✓

5. ส่วน Protection ท้ายน้ำ (Downstream Protection Section) <input type="checkbox"/> ใช้งานได้ <input checked="" type="checkbox"/> ควรปรับปรุง <input type="checkbox"/> ควรรื้อถอนก่อสร้างใหม่
