แบบฟอร์มการตรวจสภาพฝาย

โครงการพัฒนาระบบสารสนเทศการตรวจประเมินสภาพฝายและการบริหารจัดการ
พื้นที่เสี่ยงภัยแล้งและน้ำท่วมในจังหวัดเชียงใหม่
โดยองค์การบริหารส่วนจังหวัดเชียงใหม่ ร่วมกับมหาวิทยาลัยเชียงใหม่

รหัสฝาย : WCM050800401

ตำแหน่งที่ วิศวกรโครงการ ชื่อฝาย วัดพันหลัง ชื่อลำน้ำ ลำเหมืองวัดพันหลัง ลำน้ำสาขาของ แม่กวาง/ปิง

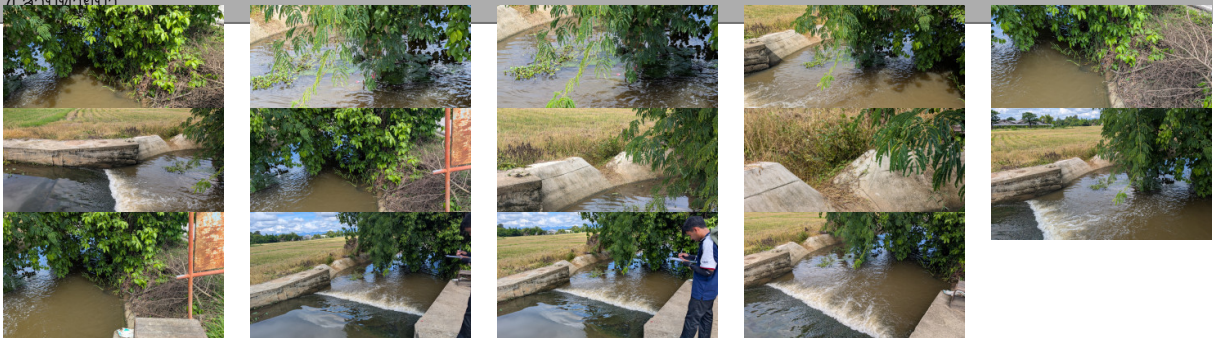
4. ส่วนท้ายบึงน้ำ

4.4 แผงปะทะด้านท้ายน้ำ	ปกติ	✓	✓	✓		✓	✓	✓	✓			<input type="checkbox"/> ไม่มี <input type="checkbox"/> มองไม่เห็น อื่นๆ	
	น้อย				✓					✓			
	ปานกลาง												
	มาก
