แบบฟอร์มการตรวจสภาพฝาย

โครงการพัฒนาระบบสารสนเทศการตรวจประเมินสภาพฝายและการบริหารจัดการ
พื้นที่เสี่ยงภัยแล้งและน้ำท่วมในจังหวัดเชียงใหม่
โดยองค์การบริหารส่วนจังหวัดเชียงใหม่ ร่วมกับมหาวิทยาลัยเชียงใหม่

รหัสฝาย : WCM050800501

ตำแหน่งที่ วิศวกรโครงการ ชื่อฝาย ฝายชลประทานแม่กวาง 1 ชื่อลำน้ำ ชลประทานแม่กวาง ลำน้ำสาขาของ แม่กวาง/ปิง

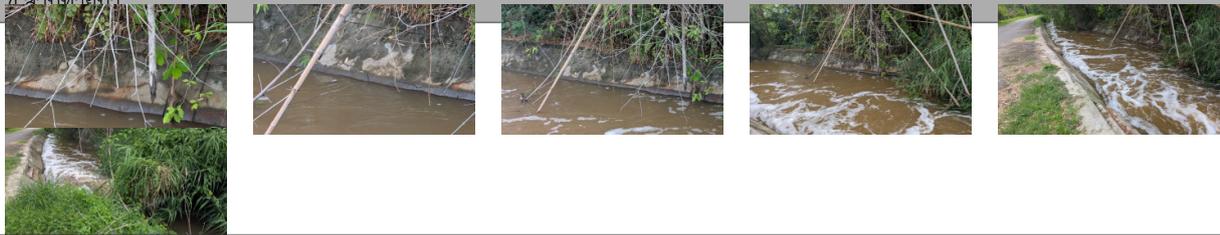
4. ส่วนท้ายน้ำ

4.4 แผงปะทะด้านท้ายน้ำ	ปกติ												<input type="checkbox"/> ไม่มี <input checked="" type="checkbox"/> มองไม่เห็น อื่นๆ
	น้อย												
	ปานกลาง												
	มาก
